# TX247A 内下冲座变形的热矫正

青岛信莱粉末冶金有限公司 (山东 266000) 赵秋良

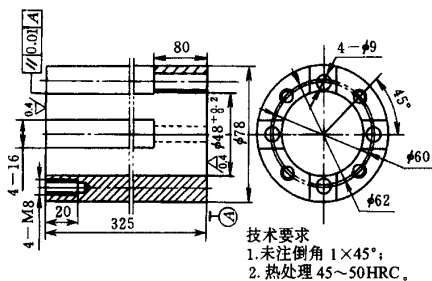
图 1

内下冲座是该模架中一支撑固定内下冲的关键部件, 在压制过程中它承受内下冲的全部压力。其材质为 T10 碳素工具钢, 外形尺寸  $\phi 78\text{mm} \times 325\text{mm}$ , 壁厚 15mm。零件简图如图 1 所示。
