# 加氢反应器开口密封面的补焊修复技术

茂名重力石化机械制造有限公司 (广东 525024) 陈孙艺

## 1. 渣油加氢反应器入口法兰梯形槽底部裂纹的修复

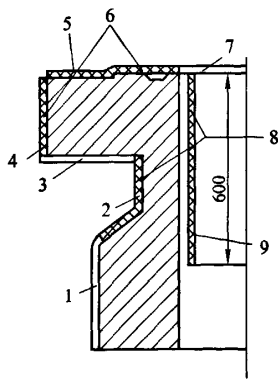
图1 加热带和热电偶布置图

1、3、7.保温材料 2、4、5、9.电加热带 6.热电偶各5个, 沿圆周均布 8.热电偶各4个, 沿圆周均布

(1) 消氢处理 用电加热带对接管法兰包扎加热进行消氢处理。为防止加热不均匀致接管法兰的变形, 需要对法兰内孔面、外壁面和法兰盘密封面三个面进行全面积的同时加热, 具体包扎位置和热电偶布置如图1所示。制作了一个筒体短节以便在其外圆外包装电加热带, 放置于接管法兰内孔进行内加热, 短节的高度相当于法兰盘的截面宽度。操作时要注意, 一要保证采集的温度能真实反映工件的温度; 二是采用电脑精控温度装置监测升降温速度, 保证温度均匀同步和有足够的时间使设备彻底消氢。加热带和热电偶布置见图1。消氢处理温度曲线见图2。
