# 主动齿轮裂纹原因分析及改进措施

哈尔滨汇隆汽车箱桥有限公司 (黑龙江 150088) 金荣植

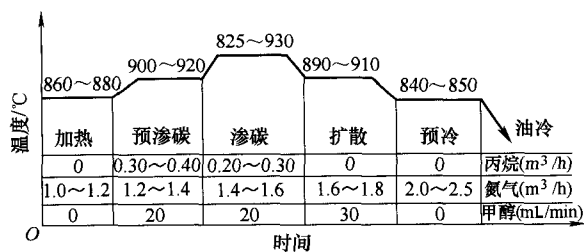
图2 主动齿轮渗碳工艺

热处理工艺路线为 $70\sim80^\circ\text{C}$ 清洗→ $450\sim500^\circ\text{C}$ 预处理→氮-甲醇渗碳(见图2,推料周期为40min)→ $70\sim80^\circ\text{C}$ 清洗→ $180^\circ\text{C} \times 6\text{h}$ 回火→30min抛丸清理→卡簧槽中频退火处理→校直→交检。
