# 高速动车组设备舱支架结构仿真分析

北车集团唐山轨道客车有限责任公司 (河北 063035) 苏红远 赵双敬 张建辉 刘东军

随着我国高铁事业的发展,高速列车的安全性能越来越受到社会各界的关注,设备舱支架是车下设备舱底板和两侧裙板的主要承载结构。为保证列车安全运行,对原有的设备舱支架强度进行了有限元分析,并在此基础上提出新的改进结构。

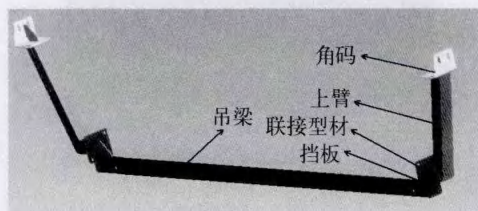
图1 设备舱原支架结构

支架结构由角码、上臂、联接型材、挡板及吊梁拼焊而成,支架上臂与底部吊梁用8个M8螺栓联接。角码与车体底架边梁相连,吊梁通过螺栓与裙板和设备舱底板联接,原支架结构如图1所示。

原支架按照此结构进行设计生产制造,经过实际应用,发现动车组设备舱支架在运营中联接型材与挡板焊缝有开裂现象,开裂位置如图2所示。

由以上分析可知,现有设备舱支架设计强度不足,不能满足车辆运行要求,需要将所有设备舱支架更换新结构,在支架适应新安装环境的基础上做了相应的更改,提出5种新结构的设备舱支架方案,如图5所示。

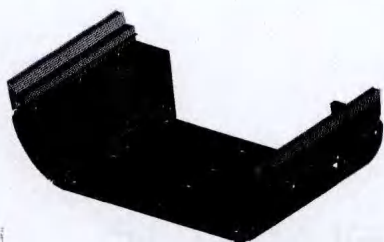
图3 有限元模型网格划分

(3) 网格划分与载荷工况 建立有限元模型时,所有设备舱结构单元主要采用4节点等效参数薄壳单元模拟主体结构,用梁单元模拟螺栓联接结构,通过RIGID单元与其相邻的有限元结构连接。而底板结构采用实体单元,以便模拟蜂窝结构。该方案模块的有限元结构网格划分如图3所示。模型共划分为124 147个壳单元、106 630个实体单元、148个梁单元,共252 341个节点。高速列车运行时承受最大的气动载荷为6kPa。

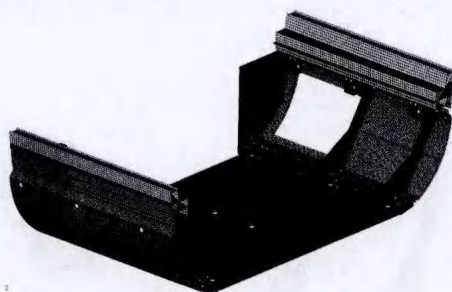
图7 设备舱新结构支架网格划分

新支架模块的有限元结构的网格划分如图7所示。新方案模块有限元模型共有节点463 845个、单元421 786个,其中壳单元207 956个、实体单元213 260个、梁单元222个、刚性单元348个。
