■ 河北华北柴油机有限责任公司/黄立荣 赵 祎 刘云霞 马晓峰

# 柴油机喷油提前器 故障分析与排除

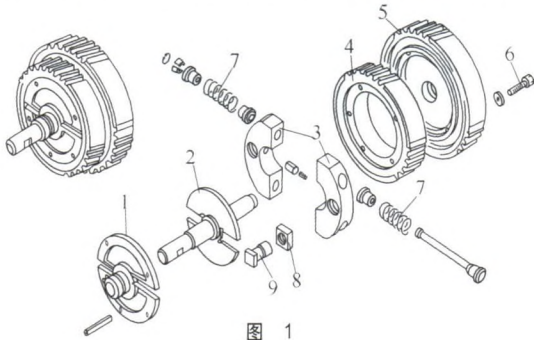
图 1  
1.主动盘 2.被动盘 3.飞块 4.风扇主动齿  
5.喷油泵驱动齿轮 6.螺栓 7.弹簧 8.被动滑块 9.主动滑块

(3) 联轴器松动带来的提前器损坏 在上述案例中,现场拆检时检查联轴器与提前器连接部位无相对位移,连接用半圆键无损坏,查看螺栓有轻微变形,部分螺纹损坏,箱体有摩擦痕迹。拆检提前器齿轮,发现无打齿和磕碰痕迹,飞块、弹簧等零部件正常,但提前器传动轴总成(见图1中件2)中轴与调整盘出现相对位移,传动轴总成如图6所示。

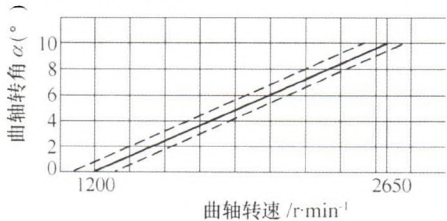
图 2

B/FL413F风冷柴油机一般采用提前角为 $0^{\circ} \sim 10^{\circ}$ 的曲轴转角，提前器偏心率为22mm，调节开始转速为1100~1300r/min，调节范围为1200~2650r/min。其调节特性曲线如图2所示。

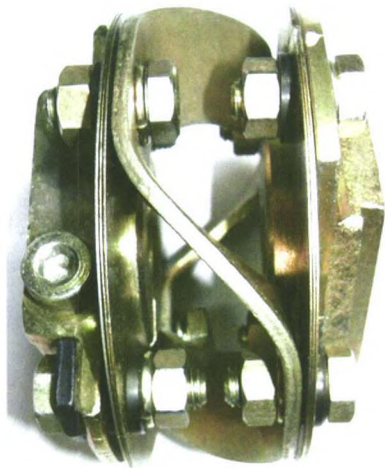
图4 片式弹性联轴器

（2）联轴器松动的原因 日前一车用发动机在运行过程中出现无力、冒黑烟，停车后再次起动不能着车的现象，经现场检查为联轴器上一颗螺母脱落，喷油提前角滞后，现将喷油提前角变化故障分析及排除简述如下，以供参考。

故障机理:受箱体和联轴器位置所限,与螺母连接的螺栓没有脱落,继续随联轴器转动,因无螺母锁紧,联轴器上螺栓发生窜动并与箱体发生磕碰(经检查发现箱体和螺栓有摩擦痕迹),给联轴器突然施

加很大的冲击力(螺栓有部分螺纹损坏,联轴器孔有明显螺纹磕碰痕迹)。由于联轴器与提前器连接部位(传动轴)无相对位移,半圆键无损坏,此冲击力使与联轴器相连的提前器传动轴总成上的调整盘与传动轴发生了相对移动,由于传动轴总成中轴与调整盘为热压安装件,为过盈配合(过盈量为0.019~0.053 mm),安装位置如图7所示。键槽为压装后加工,与调整盘开口成 $3^{\circ} \pm 10'$ (右侧),经现场检测键槽与调整盘开口成 $21^{\circ}$ (左侧),因此传动轴总成中轴与调整盘的相对位移造成喷油提前角滞后了 $24^{\circ}$ ,进而影响发动机喷油和燃烧,导致发动机运转无力、冒黑烟等故障。

联轴器螺栓松动易使半联轴器与联轴器片相对位置移动，造成供油提前角减小。此时，应重新调整供油提前角，并拧紧紧固螺栓。联轴器松动会造成提前角变化的故障不容小觑，下面以一故障实例来说明。
