# 发动机连杆弯曲度误差的消除

连杆是发动机的重要部件之一，担负着将活塞的往复运动传递到曲轴并转换为曲轴的旋转运动输出动力的功用。连杆小头孔内安装活塞销，承受活塞上的巨大燃烧爆发力，大头孔内安装曲轴的连杆颈，承受负荷阻力。若大小头孔轴线不平行，则连杆大小头孔内的合力连线将不通过连杆杆身中心线，当连杆大小头孔内合力为压力时将使杆身弯曲，而该合力为拉力时将使杆身由弯变直，连杆杆身不断承受如此交变负荷后最严重的后果将是杆身断裂。某型发动机连杆在生产过程中出现大量的大小头孔平行度（弯曲）不合格现象，针对此问题，公司进行了一系列的检测分析并采取了相应措施后，使问题得到解决。

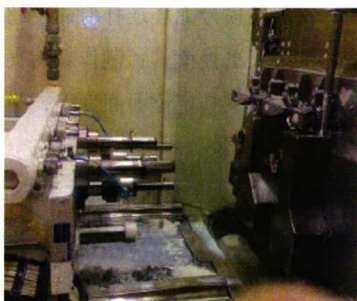
图2 一工位

1) 一工位为上/下料工位，工件小头部位通过V形块粗定位，然后大、小头的心轴进行定位：小头心轴限制两个自由度，大头心轴限制一个自由度，A面定位限制三个自由度。在此工位完成对小头B面铣薄（ $2.5 \pm 0.06$ ）mm。
