# 后桥轮毂废品原因分析

我公司某汽车后桥轮毂在加工过程中因没有加工余量而导致废品，本文对其具体原因进行了调查分析。

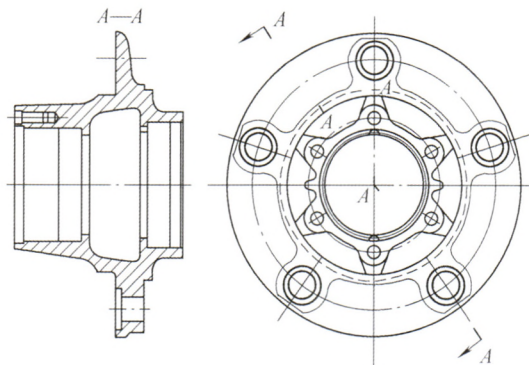
图1 汽车后桥轮毂结构

该零件为全浮式结构汽车后桥的轮毂（见图1），工艺流程中的其中一段为：半成品（外协）→半精加工→精加工。

通过该工序加工后，大约有15%的台肩面5或台肩面6无加工余量而导致废品。通过调查，该轮毂半成品由两个厂家提供，通过统计两个厂家的半成品因台肩面5或台肩面6无加工余量产生的废品率，发现废品率相差不大，初步排除厂家制造问题。判定为加工工艺存在问题。

通过对半成品轴向尺寸的调整，使其半成品粗加工的精度在IT12~IT13，符合粗加工经济性要求，同时也满足后续工序的余量控制要求。完全杜绝了台肩面无加工余量而导致废品的现象，废品率由之前每月约15%下降为0%，消除了约4万余元的月经济损失，取得了较好的经济效益。
