# 轴类件螺纹牙型顶部缺口 解决措施

我公司在加工一款变速器上的二轴（见图3）零件时，螺纹尺寸为 $M42\times 1.5-6h$ ，出现了螺纹牙型被喷伤现象。热处理车间在喷丸工序后，发现同一批次零件的螺纹部分牙型顶部出现图2所示的缺口，但缺口的分布位置并无规律，而且同一批次的也有很完好的螺纹（见图4）。

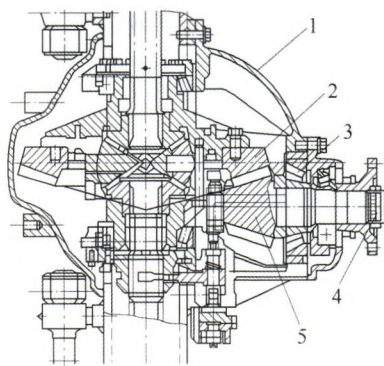
图6 齿轮副安装总成(差减总成)简图

(1) 原因分析 齿轮材料本身缺陷(如淬透性过低),出现心部硬度过低,易造成硬化层剥落。但从失效主动齿轮心部硬度检测来看,心部硬度合格,技术要求心部硬度30~40HRC,实测39.6HRC,故材料淬透性没有问题。

热处理不当,表面硬化层不合格(如有效硬化层浅)、过渡区组织与性能变化大,将降低材料强度,或过渡区硬度变化大,导致应力变化不均,造成深层硬化层剥落。

从对失效主动齿轮硬度梯度检测结果来看,属于合格,说明在有效硬化层内硬度平缓过渡。但过渡区马氏体组织粗大时,在齿轮工作过程中,过渡区金属在高接触应力作用下,容易诱发显微裂纹产生,在过渡区先形成“皮下裂纹”,再发展到表面而造成深层剥落。

通过主动齿轮失效分析,失效部位位于齿顶处,说明失效齿轮在装配及使用过程中存在问题。同时,因热处理质量存在一定问题,过渡区马氏体粗大,在齿轮使用过程中,容易产生显微裂纹,增加了主动齿轮脆性,故加速了主动齿轮失效。

通过正确安装、调试和使用齿轮,以及改进主动齿轮渗碳热处理工艺,降低齿轮过渡区马氏体级别,提高其过渡区强度,可有效解决主动齿轮齿顶开裂问题,从而降低齿轮返货率。
