# 电源装置输出异常事件分析

阐述了电源装置的设计方案、工艺方案,针对该装置多次故障的现象进行系统、详尽分析。基于多项目故障现象,结合理论分析,最终确定故障原因,并制定对应整改优化方案。实践表明,改进后的方案将提高电源装置的可靠性,并为类似产品的设计、生产提供良好借鉴。

张瑞明 刘 盼 雷亚清/中广核工程有限公司

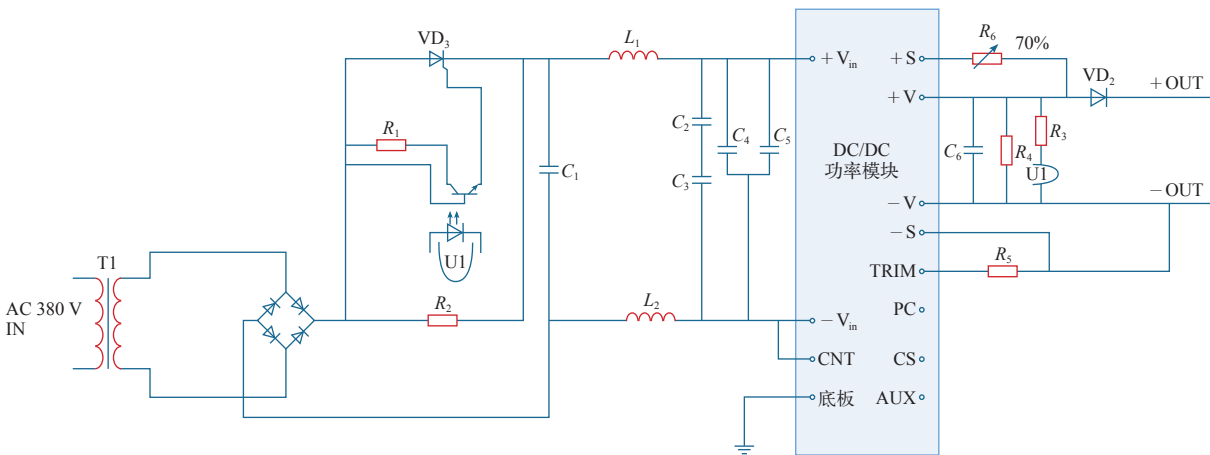
图5 电源装置原理图（单模块）

图5为单模块的工作原理图。AC电源经过变压器、整流器形成直流输入。 $R_1$ 、 $R_2$ 、 $VD_3$ 、 $U1$ 形成光耦隔离起动限流回路。当电源上电后，光耦 $U1$ 不带电， $VD_3$ 无法导通，通过 $R_2$ 电阻形成限流，当 $+V$ 有输出时， $U1$ 带电， $VD_3$ 导通， $R_2$ 电阻退出电路。直流电源经过LC回路滤波后输入DC/DC模块。DC/DC功率模块内部原理如图6所示。

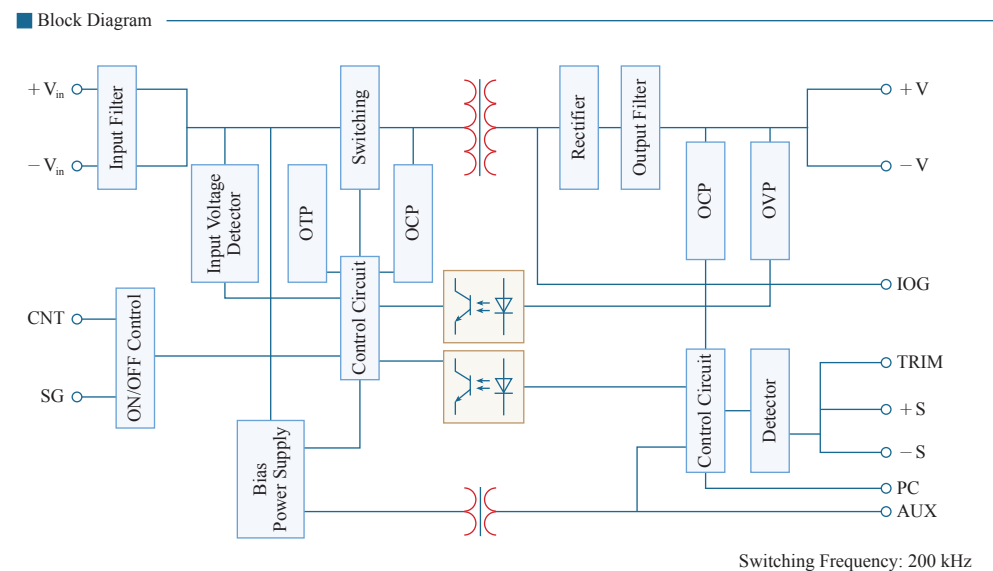
图6 DC/DC变换功率模块原理图

$+V_{in}/-V_{in}$ 为模块直流电源输入， $+V/-V$ 为稳压直流输出；CNT为外部控制模块开关端；

$+S/-S$ 为远程电压补偿端；PC为并机均流端；TRIM为输出电压削减端；AUX为外接辅助电源。

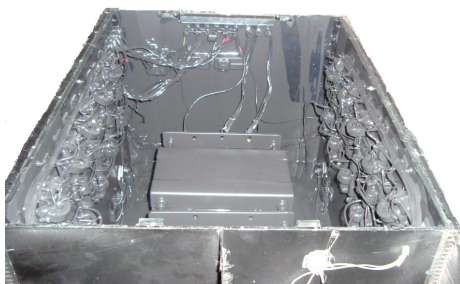
图7 灌胶后电源装置

灌封后能有效保护设备，但对模块散热、维修维护带来一定影响。为了保证散热，一方面采用散热性能较好的道康宁胶水；另一方面增大空间，加装散热风扇。本设备采用可靠元器件，降低故障率，减少维修，由于灌封，现场维修可能性极低，往往需要返回工厂维修。
