# 一起启动调试期间设备故障的思考

通过对一起220 kV GIS现场启动调试时发生的内部短路故障,分析和验证了可能引起故障的各种原因。结果表明,现场安装问题最终导致故障发生。分析了GIS设备绝缘类故障的处理方法,并探讨了故障预防措施建议。

2014年11月,山西大同地区500 kV平城输变电工程启动调试。启动调试第一阶段,220 kV官浑线破口接入平城变电站首次带电期间,平城变电站220 kV母线气室放电击穿,相关设备跳闸,启动调试工作暂停。

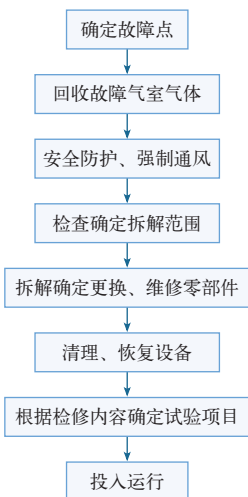
图4 GIS内部故障的处理流程

确定内部故障位置后，需要对GIS故障位置进行解体检查、处理。GIS内部故障的处理流程如图4所示。

按照GIS内部故障处理流程，现场施工及厂家人员在较短时间完成了缺陷处理，并及时恢复启动调试工作。

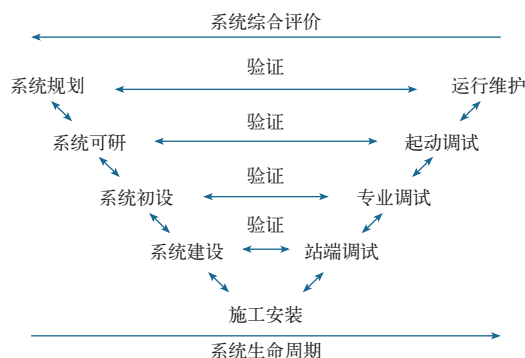
图5 输变电工程生命周期评价

5) 建立输变电工程系统生命周期的综合评价。一项输变电工程的站端调试、专业调试、启动调试及运行维护的实际工作是可以对该工程系统建设、系统初设、系统可研及系统规划等前期工作进行相互验证的。构建系统生命周期V模型的输变电工程综合评价体系，如图5所示。在输变电系统各子系统与系统生命周期的各个阶段内引入RAMS（可靠性、可用性、可维护性和安全性）评价，以相关标准、规范及技术条件为基础，前瞻性地对系统进行RAMS评估并进行优化，可以减少系统后期变更的时间、经济成本与故障发生概率，从而提升新建输变电系统在正式运行时的表现，提高电力系统的RAMS性能，提升电网运行可靠性。
