# 零序保护误动导致装置停车的原因分析与处理

王子洋/中国石化股份公司茂名分公司热电分部电气二车间

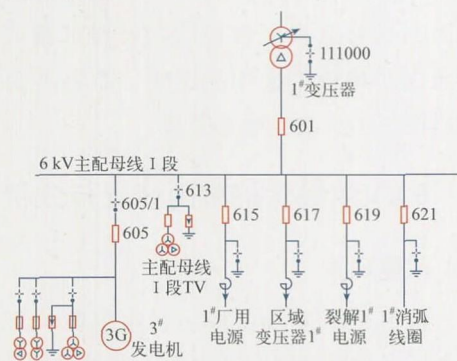
主变压器接线组别为YNd11, 110 kV±8×1.25%/6 kV, 6 kV系统为经消弧线圈接地系统。I段母线下带有3条馈线: 1<sup>#</sup>厂用电源、区域变压器1<sup>#</sup>和裂解1<sup>#</sup>电源, 如

图1 某化工企业变电站一次接线图

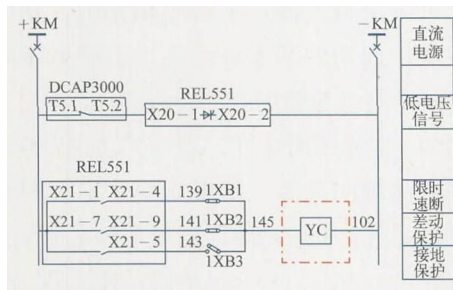
配置的保护有差动保护、时限速断保护、低压闭锁差动及时限速断和单相接地保护。其中单相接地保护整定值为一次值3 A, 动作于发信。采用的是ABB REL551线路保护装置和紫光DCAP3000保护装置。电流相关保护由ABB REL551线路保护装置实现, 电压保护由紫光DCAP3000来实现。DCAP3000低电压保护出口接到ABB REL551线路保护装置的开入, 组成低压闭锁差动及时限速断保护。保护配置的二次原理简图如图2所示。

图2 保护装置的二次原理简图
