# 基于BCD码原理的主变档位显示异常的故障分析及处理

文/广东电网公司佛山供电局 谭志保

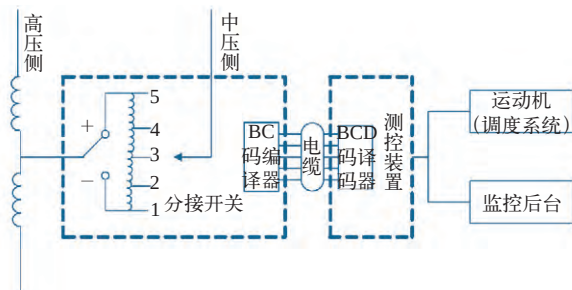
图1 主变压器档位显示示意图

如图1所示，可能导致档位显示异常的主要原因有以下几个。

- 1) 后台机或远方数据测点配置错误。
- 2) 测控装置通信中断、CPU故障。
- 3) 档位接点至测控装置之间的回路有松动故

障等。

4) 分接开关内部接点接触不良, 或者机构未到位等导致BCD码编译器异常。

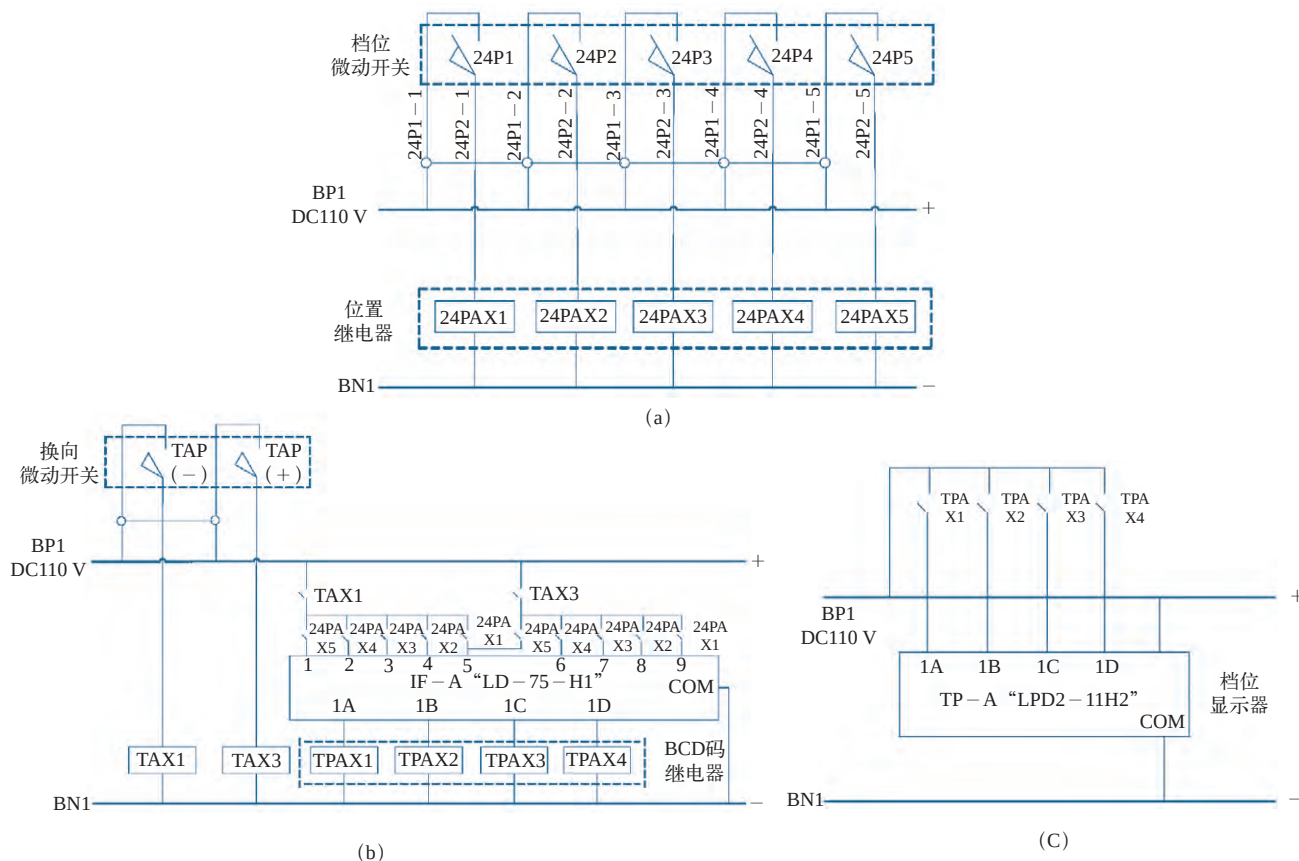
图2 主变压器档位显示二次接线图

图2a中“24P1、24P2、24P3、24P4、24P5”为档位微动开关, 均匀分布在调压机构的一个圆周上, 分别对应着变压器的5个档位, 如图3所示, 正常情况下只有一个微动开关动作。

图2b中的“TAP (-)、TAP (+)”为分接头方向微动开关, 与图2a中的档位微动开关共同决定了主变压器的显示档位。无载调压机构箱档位与后台监控显示档位对应如表2所示。

1) 图2a中24P3微动开关动作，回路接通导致24PAX3继电器励磁，其常开辅助触点（图2b）闭合。同时图2b中“+”分接头方向微动开关动作，回路接通导致TAX3、继电器励磁，其常开辅助触点（图2b）闭合。

2) 图2b中“IF-A LD-75-H”为逻辑装置，其作用是将输入端信号分别独立转换成BCD码（2进制），然后启动对应的BCD码继电器，如图2b所示，从左至右分别表示TPAX1（1）、TPAX2（2）、TPAX3（4）、TPAX4（8）。“+3”档对应的输入为7，则TPAX1、TPAX2、TPAX3继电器同时励磁，其常开辅助触点（图2c）闭合，经“TP-A LPD2-11H2”逻辑装置转换为监控后台显示的“7”档。

1) 检查BCD码继电器是否正常动作，发现#2主变压器冷却器主控箱里的A相4个BCD码继电器均动作，应显示为“15”档，而B、C相只有TPAX1、TPAX2、TPAX3三个继电器动作，应显示为“7”档。由于测控装置只接入了#2主变压器A相的档位，所以监控后台显示为“15”档，显示错误。对比#4主变压器的BCD码继电器，均为TPAX1、TPAX2、TPAX3继电器动作，显示正确。由此可确定为微动开关或BCD码继电器故障导致。

3) 测量微动开关的各端子电压，发现A相的（24P1-2、24P2-2）、（24P1-3、24P2-3）、（24P1-4、24P2-4）三对接点及B相的（24P1-3、24P2-3）、（24P1-4、24P2-4）两对接点均带正电，表示对应的回路接通。A相的三对接点接通后分别对应逻辑装置的输入为8、7、6档，8档使TPAX4继电器动作、7档使TPAX1、TPAX2、TPAX3继电器动作，因此4个BCD码继电器全部动作，导致监控后台显示为“15”档；B相的两对接点接通后分别对应逻辑装置的输入为7、6档，7档使TPAX1、TPAX2、TPAX3继电器动作，6档使TPAX2、TPAX3继电器动作，监控后台应显示为“7”档。但测控装置只接入了#2主变压器A相的档位，所以监控后台显示为“15”档。

通过以上的检查分析可以确定导致#2主变压器监控后台档位显示错误的原因，为A、B相无载调压机构箱由于受潮生锈导致微动开关的接点因绝缘降低而接通，导致BCD码继电器不正确动作。

由上面的原因查找可知，由于微动开关的接点绝缘降低，导致BCD码继电器不正确动作，因此需要更换微动开关，如图5所示。
