# 四步到位法快除自动化生产线偶发故障

■ 中国重汽集团济南桥箱有限公司 （山东 250022） 刘胜勇

**摘要：**针对自动化生产线偶发的3例故障，运用四步到位法迅速排查出故障原因并制定和实施整改措施，进而提高了维修效率，缩短了生产线停机时间。

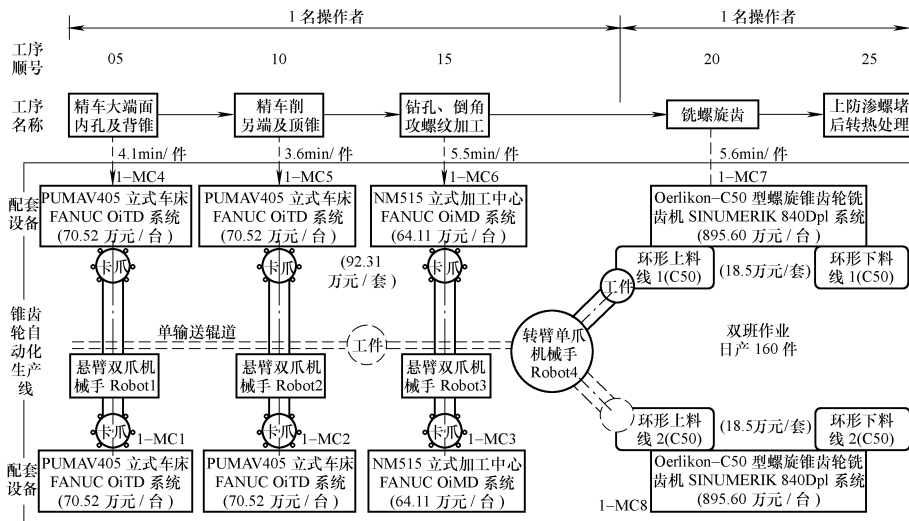
图1 曼商用车被动锥齿轮机加工流程及其柔性制造线

某公司现用的1条价值2 330万元的被动锥齿轮柔性制造线（见图1，下称FML），包含4台FANUC OiTD系统的立式数控车床、2台FANUC OiMD系统的立式加工中心、2台SINUMERIK 840D power line系统的Oerlikon-C50切齿机（下称C50）、1套带Delta-HMI的机械手输送机构和2套SIMATIC-300PLC的环线送料

(1) 故障现象。FML在运行过程中，多次发生“机械手输送机构的机械手撞击机床MC1~MC6操作门”的事故（下称：事故）。曾经在1年内断续发生6次事故，MC1、MC2各发生2次，MC6发生2次（见图2）。事故不仅导致被加工齿轮摔废，还使机床操作门被撞坏；不仅造成维修时间浪费，还迫使FML生产停滞；不仅存在重大安全隐患，还存在较大质量风险。

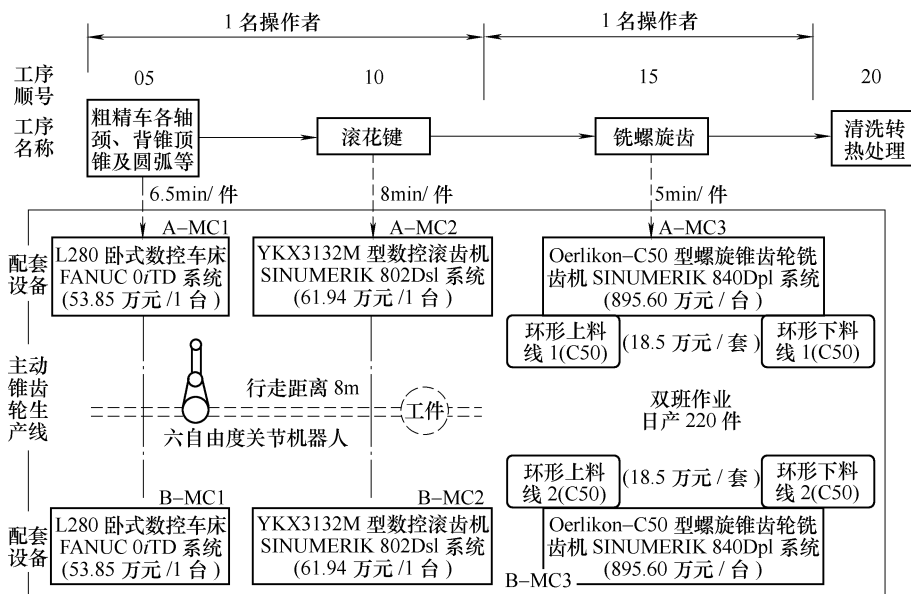
图5 曼商用车主动锥齿轮机加工流程及其柔性制造线

某公司现用的1条价值2151万元的主动锥齿轮柔性制造线(见图5,下称:FML-2),包含2台FANUC 0iTD系统的WIA L280型数控卧式车床、2台SINUMERIK 802D solution line系统的YKX3132M型数控滚齿机、2台SINUMERIK 840D power line系统的Oerlikon-C50切齿机、1台KAWASAKI BX200L型六自由度关节机器人和2套SIMATIC-300PMC的环线送料机,主要用

(1) 故障现象。FML-2在运行过程中,机器人将10序工件放置于环形上料线时,偶发工件叠加故障(见图7),造成FML-2的自动流水作业停止,机器人卸料点位置偏移等。

(3) 解决措施及维修效果。为彻底根除机器人卸料的工件叠加故障, 特在环线上料侧的卸料位增加1个工件检知开关I0.4, 与先前的I0.5组成检知锁, 即卸料位托盘有料时I0.5=1, 且I0.4=

0, 无料时I0.5=0, 且I0.4=1。对于S7-300PLC梯形图的修改, 需借助外设PC上的标准工具Step7与CP5512、MPI电缆实现。改进后的FML-2运行数月, 再也没有发生“机器人卸料时工件叠加”故障。
