# 现代有轨电车枕梁焊接 工艺及质量控制

**【摘要】**介绍了枕梁的焊接工艺，系统地分析了梁枕焊接缺陷及质量问题产生的原因，并提出了切实可行的解决方案，保证了焊接质量，大幅提高了生产效率。

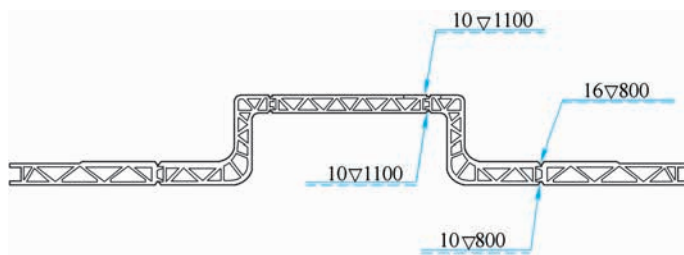
图1 枕梁结构及主要焊缝

称、焊接填充量大的特点，如图1所示。其中，弯曲型材与中部型材之间的焊缝需要进行100%射线探伤，焊缝表面磨平后需要进行100%渗透检测，机加工后需要对弯曲型材与外部型材之间的10mm V形焊缝背部进行100%去垫板渗透检测。

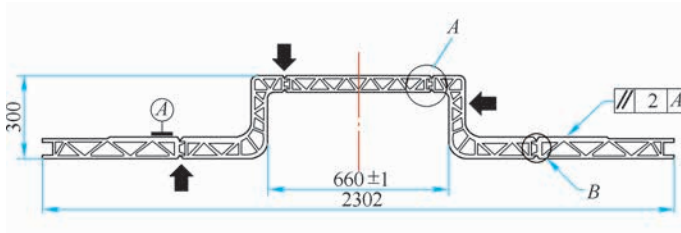
图4 枕梁焊接尺寸公差要求

（3）枕梁焊接变形 枕梁组成由于与转向架直接相连，故对尺寸的精度要求也较高，平面平行度公差要求2mm，凹槽中尺寸为 $(660 \pm 1)$  mm，如图4所示。而且这两个尺寸没有焊后加工工序，只是靠焊接工艺和焊接工装来保证。图5a为上下平面
