# 箱沿螺栓焊缝裂纹原因分析及解决对策

**【摘要】**介绍了箱沿螺栓与8mm×50mm扁钢材料焊接后焊缝发生延迟裂纹，对其进行原因分析并提出解决措施，满足了焊接质量要求。

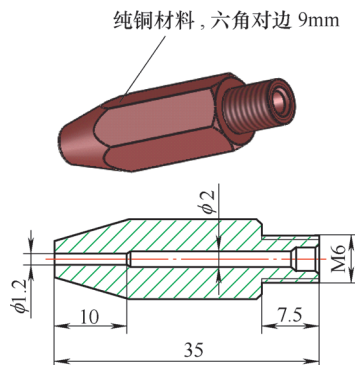
图 1

能、制造精度、更换安装在机器人自动火焰钎焊中，就显得十分重要。原来机器人配备的送丝嘴如图1所示，焊丝 $\phi 1\text{mm}$ ，每天送丝量25万mm左右。

此送丝嘴材料为纯铜，耐磨性较差，前端的送丝导向孔 $\phi 1.2\text{mm}$ 、孔长10mm，使用一段时间后，导向孔逐渐磨损。由于圆盘式焊丝本身具有一定的曲率，焊丝一露出送丝嘴，就会出现图2所示的弯曲现象，因而会直接导致送丝点不够准确，焊接质量下降，产生焊接区断焊、缺焊，非焊接区反而堆焊、多焊。

另外，送丝嘴安装端为M6外螺纹，每次拆卸、安装时，由于拧紧的扭矩、方向不一定完全相同，使得轴向、径向的安装位置存在一定的差异，直接导致送丝点的改变；且M6螺纹内部有 $\phi 2\text{mm}$ 过丝孔，壁薄强度低，非常容易拧断，带来一系列的后续麻烦。

针对此种送丝嘴的缺陷，我们设计了图3所示的送丝嘴。

此特制送丝嘴材料为YG8硬质合金，硬度高、耐磨性良好，耐高温、耐腐蚀。送丝导向孔孔径更加精细、适宜，导向孔长
