# 发动机连杆优化升级和工艺创新（一）

□ 上海市金属切削技术协会/张书桥 束长坤

本文对连杆线改造后存在的问题如平面磨床、加工中心、激光涨断设备、端面磨床以及精加工专机出现的设备问题和工艺问题进行分析，并针对存在的设备问题进行系统优化，详细地阐述了优化过程，多年的实践证明，设备优化后取得了惊喜的效果。

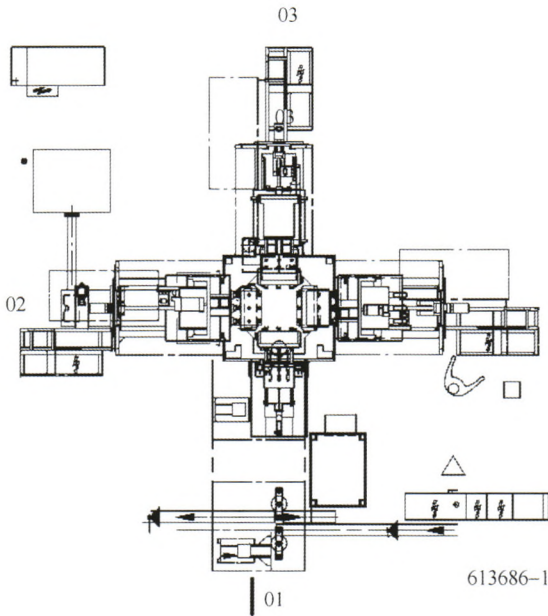
图 6

OP210加工中心是生产新型连杆改造时新增加的设备，主要用于连杆的大小孔粗精镗、钻螺栓孔和攻螺纹、铣螺栓支撑面和标刻面。为了降低投资成本和满足生产场地的实际状态，采用12个工件安装在转台上的方式，转台采用4个加工工位，每个工位有三个工件同时在加工、测量或上下料。在同一工位安排测量大小孔和用机械手在夹具内上下工件，而工件的安装是通过夹具安装在一个钻台上的，每个工位安装3根连杆并同时加工，4个加工面共安装12根工件，在规定的42s内完成一个加工循环。布局图如图6所示。

OP210加工中心的工件采用安装在转台上进行加工的方式，12根工件连同夹具等相关设施全部集中在上面，因此总体质量较大。而为了满足机床设备加工的节拍，导致该转台的转动速度和加速度均较大，对各旋转部件产生较大的冲击力，产生了无法克服的如大小齿轮的异常磨损等先天设备缺陷，每次故障需停机5天、每天24h连夜进行抢修。工件转台的重大故障是严重制约正常加工的一个瓶颈。

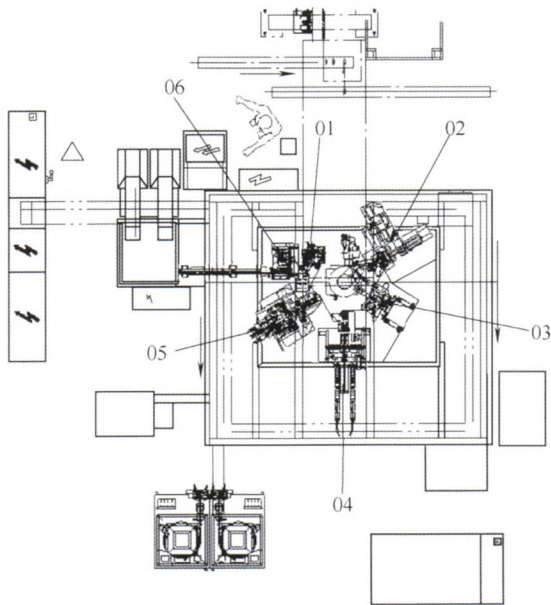
图 9

连杆线OP220加工中心连杆激光涨断设备有6个工位，通过转盘将6个工位串联起来，并用机械手上下工件（见图9）。

激光加工连杆大头孔的两条涨断应力槽，然后通过涨断机构将连杆杆身与杆盖分离，这种工艺可保持应力槽形状的一致性，从而保证连杆大头孔涨断变形，同时连杆杆身和杆盖的分离面能最完全的啮合，改善了连杆杆身与杆盖的啮合质量，并且分离面不需要进行机械加工，节省了分离面的加工工序。由于分离面是最完全的啮合，杆身和杆盖装配在一起时不需要采用螺栓孔定位，就可以省掉螺栓孔的精加工。由于涨断连杆应力槽子深度和连杆的大头变形有很大关系，因此必须对其深度进行有效的控制。传统的

加工方式采用拉削方法加工连杆大头孔的两条应力槽（见图10）。连杆线在改造初期加工连杆涨断时，因对设备、材料和调整控制方法未有效掌握，导致涨断爆口工费一度高达8%，且占生产线的工件报废的第一位，严重制约连杆生产线产能的提升。

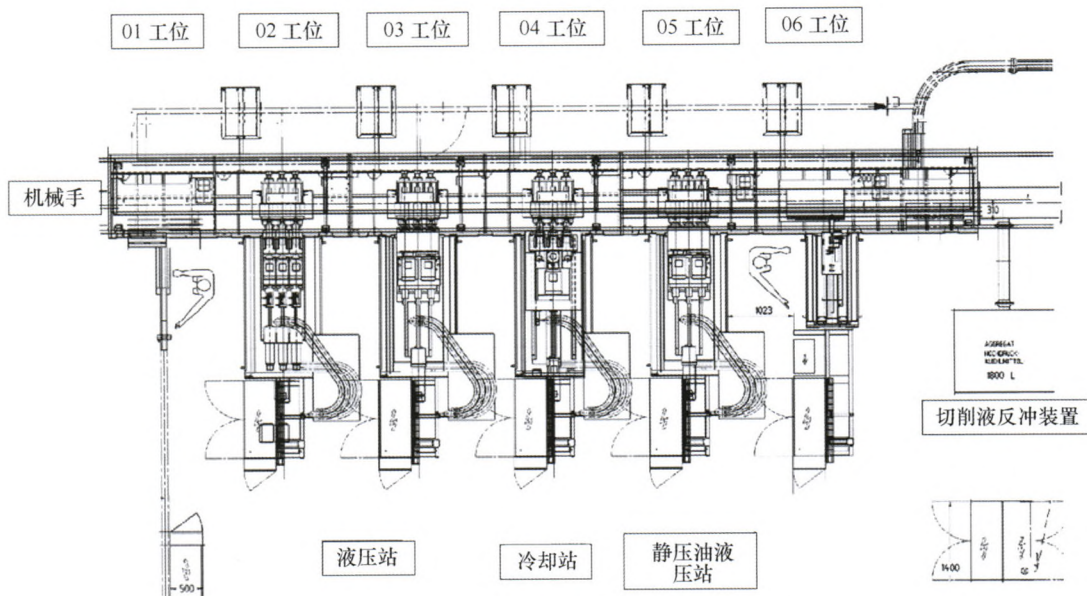
图 13

OP2503#连杆精加工专机（图13）是连杆线的精加工设备，工位多、加工内容多，并且加工精度高。在小孔加工中，采用刀片精镗小孔是发动机零件在同样工艺条件下加工精度最高的方式，可达 $\pm 0.003\text{mm}$ 的精度，并且还有巴厘线，因此难度非常大。

OP250-5工位主要问题。该工位是高精加工的工序，加工难度大，要求高，同时存在设备问题的先天不足，导致该工位一度严重影响连杆线的正常生产。OP250-5工

位有六根静压主轴，三根加工大孔，三根加工小孔，大小孔主轴分别安装在两个箱体上，小孔箱体固定，大孔箱体上下移动，调整大小孔的中心距。因为供应商制作箱体出现误差，导致箱体中心距出现误差。当A、C中心距一致时，B轴的中心距仍有0.02mm的误差，占公差±0.025的近40%，即影响生产线的调整，又造成异常工废（见图17）。

根据工艺要求，连杆的小孔并非是一个标准的圆，而是一个椭圆，短轴E= (23.01±0.003) mm，长轴=E+ (0.015±0.004) mm，因椭圆公差为0.008mm，为发动机机加工零件在同类加工方式上，加工精度最高的。OP250-5小孔椭圆度误差过大，是生产线的主要工废（见图18）。
