# 高肇直流冗余交流站控系统异常停机的原因分析

孙巍峰<sup>1</sup> 涂仁川<sup>1</sup> 邱志远<sup>2</sup> 岳笑歌<sup>1</sup> 刘旭辉<sup>1</sup>/1.许继电气股份有限公司  
2.中国南方电网超高压贵阳局

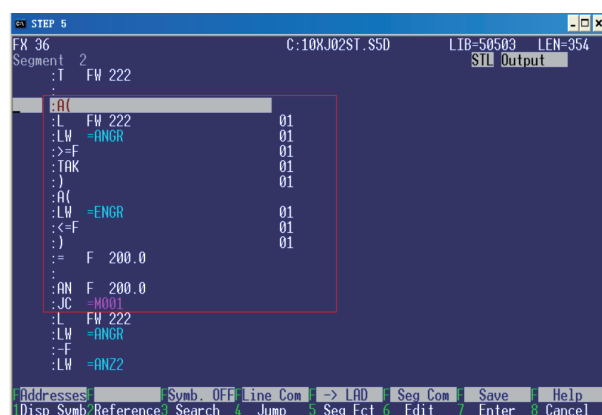
图5 功能块FX36的组事件有效性检查逻辑示意图

其入口参数与FX22类似，但是FX36中对组事件的处理考虑了数据的有效性检查，即如果数据块中设置的组事件号不在17001~17080范围内，退出该功能块的执行，从而不会导致错误的地址寻址，因而也不会引起S5的停机。

FX36中对组事件号做有效性检查的源程序如图5所示。

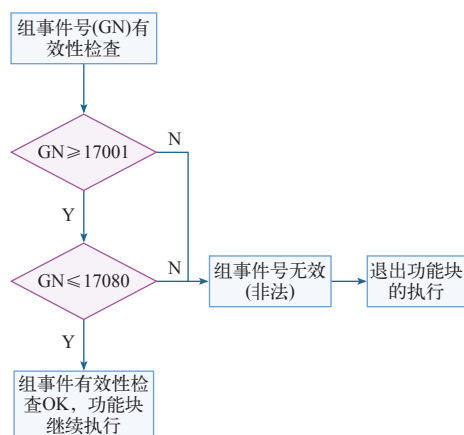
图6 组事件号有效性检查的逻辑示意图

有效性检查的软件逻辑框图如图6所示。

根据以上的分析，导致冗余交流站控系统停机的原因在于源程序设计考虑不周，具体是处理软件事件对应组事件的功能块FX22未考虑入口参数有效性检查的处理。而在工程现场，后期的扩建是不可避免的，均会涉及到大量的软件事件或硬件事件的增加或事件类型的修改，该修改只能通过对手工修改事件配置数据块的原有配置参数进行手工修改，如果稍有疏忽，配置的组事件号不在允许的范围内，加上软件设计的缺陷，将会由于错误的寻址，导致S5系统停机。双套交流站控系统停机只会影响交流场间隔的监盘，不会对直流系统的安全运行造成影响，但是对于采用同一平台的直流站控系统而言，其软件事件对应的组事件处理的功能块FX22与交流站控而言是完全一致的，因此存在同样的软件缺陷。如果因为组事件配置错误将会同样导致双套直流站控系统停机，则会

引起直流系统紧急停运，中断直流功率的正常传输<sup>[7-9]</sup>，其后果是很严重的。该软件缺陷已经在后续的兴安直流工程中得以解决，增加了组事件范围的有效性检查，避免了事件配置错误导致冗余系统不可用的情况发生。
