# CT二次回路跨站可恢复两点接地致保护误动事件分析

石吉银 邹焕雄 施 晟 胡文旺/国网福建省电力有限公司电力科学研究院

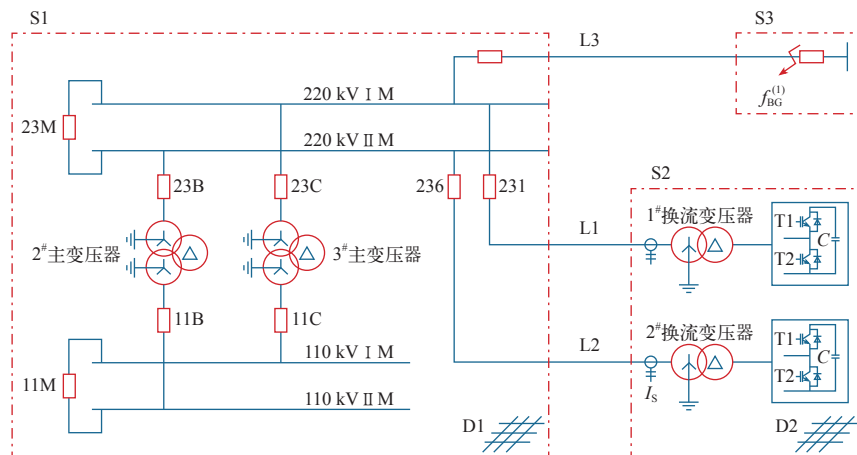
图1 系统接线图

系统接线图如图1所示。S1为220 kV变电站，配置2台220 kV主变压器，其220 kV侧和110 kV侧均采用双母线接线方式；S2为直流换流站，其1<sup>#</sup>换流变压器、2<sup>#</sup>换流变压器分别由电缆线路L1和

L2连接至S1变电站。S1站和S2站距离约85 m, S1站接地网D1和S2站接地网D2均各自在站内单独敷设。S1变电站另有一回馈线L3连接S3变电站。
