# 岸桥变频器典型故障分析

文/上海港教育培训中心 忻嘉霖

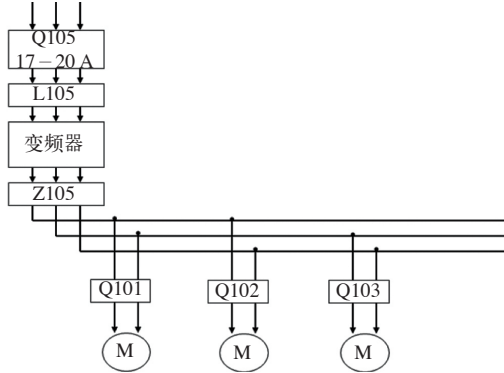
图2 6SE71系列变频器原理图

出事变频器整流柜显示的故障代码F002为预充电问题，在预充电时达不到80%的最小直流母线电压且最大预充电时间超过3 s。根据维修经验，这类问题一般由5大原因所造成的：熔断器熔断；显示电压低；CUSA控制板（正弦AFE控制单元）损坏；IGBT模块损坏；主回路供电故障。我们对上述有可能产生问题的故障原因进行逐一排查，首先，技术人员从电动机匹配程度、电缆对地以及母线接触程度这三方面对熔断器进行检查，其次，通过查看只读参数r006显示电压判断该电压是否因为数值过低导致问题发生，第三，查看CUSA控制板以及IGBT模块是否出现烧坏等问题，第四，检查主回路供电情况。
