# 一起变压器故障及试验异常诊断分析

文/国网四川省电力公司德阳供电公司 杨大友 袁 蕾 袁 威 王 盼 张翠娟

通过对一起变压器常规试验数据的分析判断，结合变压器变压比测试时测试仪过电流保护及变压器接线方式分析判断变压器故障情况，并吊芯检查验证，检查结果与分析判断吻合，为变压器故障分析判断提供经验。

某局一台110 kV扩容变压器（变压器为1987年出厂产品，110 kV侧为有载调压、中压35 kV侧为无载调压，低压10 kV侧引出线接头为六个一即低压侧a、x、b、y、c、z六个点均直接引出，在投运前先返厂大修后再运输到变电站投入安装）在投入运行3 h后（投运后还未带任何负荷）发生重瓦斯保护动作，退出运行。

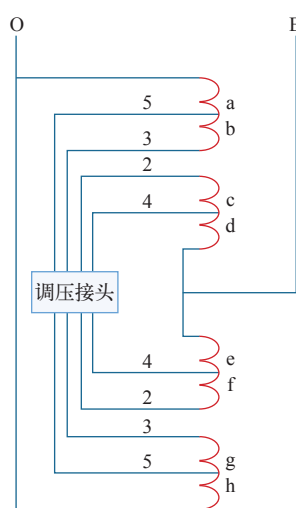
图7 35 kV无载调压原理图

变压器35 kV一次绕组接线及调压原理如图7所示,无载调压位置为I档时,35 kV侧所有绕组均接入电路运行,其等效电路图如图8所示。正常情况下,h与d、c与g、b与f、a与e绕组匝数相等,每两段感应出的电压相等,即感应电压 $E_d = E_h =$

$4.44f_N\Phi$ ,故变压器正常运行。但当变压器内部产生过电压,若绕组纵绝缘耐受电压超过其绝缘强度时,绕组间将击穿,甚至产生大电弧,大电弧产生的高温将烧熔匝间绝缘甚至烧坏绕组并造成匝间短路。假定变压器绕组d和h均为 $N_1$ 匝,变压器故障后,d中部分绕组发生匝间短路,则匝数由原 $N_1$ 匝变为 $N_2$ 匝,变压比试验时, $E_d = 4.44f_{N2}\Phi$ , $E_h = 4.44f_{N1}\Phi$ ,绕组d与h间电势差为 $E_h - E_d$ ,匝间短路故障后感应等效电路图9所示。分析电路图可知由于感应电势不平衡将在绕组中产生环流,该环流消耗的能量由绕组变压比仪器提供而使绕组变比仪过电流保护。
