# 一起110 kV变电站主变压器10 kV侧避雷器故障分析及改进措施

文/国网重庆市电力公司永川供电分公司 肖 懿  
浙江大学建筑设计研究院有限公司 丁鑫烨  
国网重庆市电力公司永川供电分公司 赵 昕

针对一起110 kV变电站中主变压器10 kV侧避雷器烧毁的事故进行了研究,根据对故障的分析确定了故障的原因是因为线路中产生的过电压导致避雷器铁磁谐振引起的爆炸。还针对铁磁谐振这一现象提出了预防铁磁谐振的改进措施。

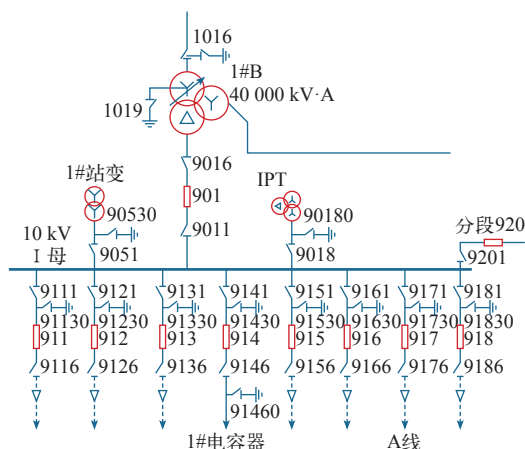
图1 某110 kV变电站主变10 kV侧接线图

某110 kV变电站主变10 kV侧接线图如图1所示。该变电站1#主变10 kV侧C相避雷器烧毁,次日该变电站10 kV侧出线A线上发生接地故障,导致多个配变C相高压避雷器均烧坏。PT故障后烧毁图片如图2所示。
