# 汽车前纵梁钢板激光填丝熔焊质量控制

**【摘要】** 本文以汽车前纵梁钢板激光填丝熔焊为例，根据实际生产经验，介绍影响钢板激光填丝熔焊质量的因素，以及对生产过程中产生的缺陷原因进行分析，并采取相应控制措施。

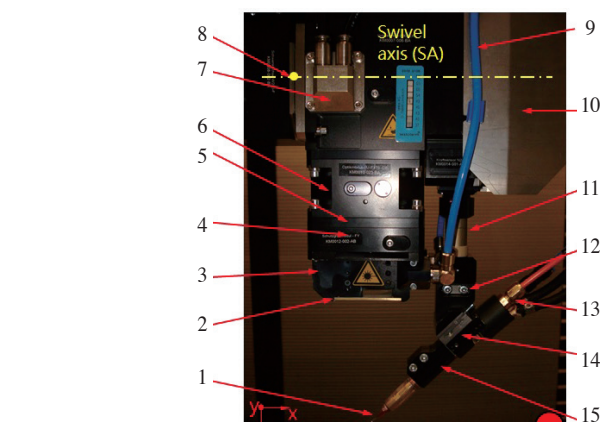
图1 ALO3结构及焊缝跟踪系统

(2) 焊接轨迹的示教 目前广泛采用的激光填丝焊加工镜组为ALO3自适应逻辑镜头, 其原理如图1所示。其特点是可以根据实际焊接工件状态实时调整Z向及Y向位置, 以保证工件表面光斑尺寸的稳定性。因此, 应用此镜组时轨迹示教相对简单, 应确保TCP点运行速度的稳定, 并与焊缝中心对中。在编程中, 除非出现超出跟踪系统裕量的尺寸变化, 应尽量避免使用圆弧等角度变化较大的指令。

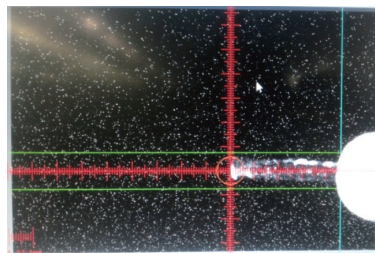
图2 WELDEYE系统对中图像

接质量, 对执行机构的校准非常重要。在WELDEYE焊接过程监控系统中, 应保证送丝机构焊丝伸出位置位于激光光斑的中心, 同时送丝嘴可见, 如图2所示。焊丝与光斑位置发生偏差, 焊丝偏向板上或下板方向, 导致焊缝在单板上成形, 造成焊缝偏移等严重缺陷。
