# 40CrMn 枢轴断裂分析及对策

■ 冯显磊, 翟展新, 王丽媛, 宋超, 王忠, 王孟, 谢玲珍

**摘要:** 分析了推土机终传动枢轴在工作时突然断裂失效故障, 通过对枢轴的使用工况、宏观断口、光学显微镜金相、断口扫描电镜、力学性能检测等, 综合分析表明枢轴断裂为准解理脆性断裂, 导致脆性断裂的主要原因为倒角工艺不合理, 导致剪切应力集中, 增大了缺口敏感性, 使倒角处韧脆转变温度提升; 另一方面原材料热处理工艺不当, 导致力学性能偏低。

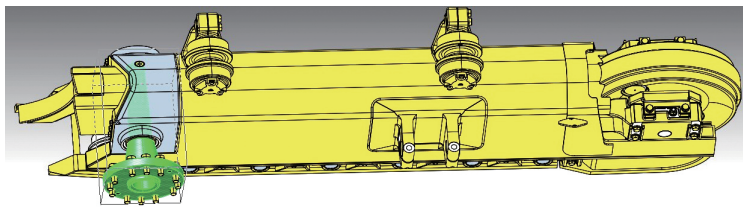
图1 推土机枢轴

枢轴 (见图1) 支承整个推土机的重量, 以某机型为例, 推土机重达15t。由于客户使用工况复杂, 在推土作业过程中又受到较大的冲击力, 在设计时要求枢轴具有足够高的抗疲劳强度、优良的冲击韧度。材质一般采用中碳合金钢, 经过调质处理达到良好的综合力学性能。枢轴断裂在工程机械部件失效案例中极为罕见, 尤其是脆性断裂。

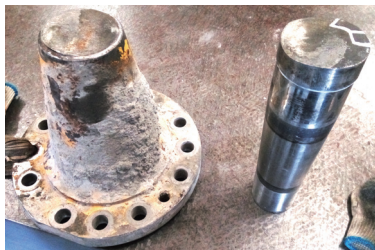
图2 枢轴装配位置

装配于台车总成上, 一端通过螺栓固定在推土机上, 承受整台推土机的重量, 如图2所示。
