# 实心活柱校直中断裂原因分析及预防措施

**摘要:** 针对实心活柱, 当直线度误差  $> 1/1000\text{mm}$  时, 需通过压力机进行校直, 但生产中会因压力过大或应力集中造成在校直过程中的断裂行为。以供货状态和调质状态作为研究对象, 从化学成分、力学性能、金相组织和断口形貌进行原因分析, 在校直过程中采取减缓压力机的冲击力或增加正火或退火工序的预防措施。

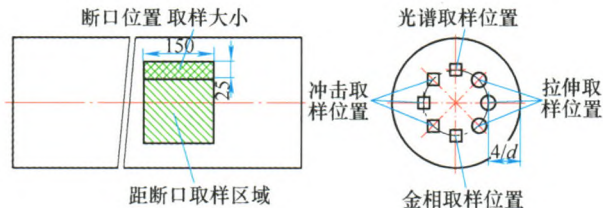
图2 取样示意

取活柱断裂位置附近约150mm长作为后续研究对象。按GB/T 2975—1998《钢及钢产品力学性能试验取样位置及试样制备》要求，调质/非调质态试件取拉伸试样各3个，冲击试样各3个，非调质态化学成分和微观金相试样各1个，按图2示意分别取样。

（1）光谱分析 按图2取非调质态试样，由表1可知，从C、Si、Mn等含量判断，断裂活柱体27SiMn各项化学成分符合质量证明书和标准值（GB3077）指标。

（2）力学性能试验 按图2分别取样，包括调质/非调质态。由表2可知：断裂活柱调质/非调质硬度、强度、韧性和冲击吸收能量均与对比试样调质/非调质状态下的各项力学性能指标
