# 管道下向焊纤维素根焊产生内咬边的原因及解决方法

刘智 毛静丽 孙立权

**【摘要】**管道下向焊纤维素焊条E6010根焊时，管道内部焊道易产生内咬边的焊接缺陷。通过对这种焊接缺陷产生的原因分析，采取改变管道坡口的钝边、对口间隙、焊接电流、电弧推力等，找到了克服管道内部焊道产生内咬边的方法。

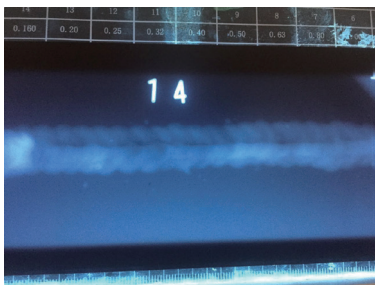
图 1

纳米比亚某油库原油管道焊接采用了纤维素焊条根焊+自保护药芯焊丝填充、盖面的焊接工艺进行施工。在施工过程中出现了大量的根焊内咬边的焊接缺陷。无损探伤X射线底片如图1所示。根焊焊道外观成形如图2所示。

(1) 焊接电流大，焊接过程中热输入较大。由于焊接方向向下，重力作用熔池中的铁水

下坠速度快，产生不规则熔池，致使内部焊道两侧熔敷金属不饱满，甚至低于母材表面，形成内咬边焊接缺陷。

(2) 焊接过程中，由于焊缝金属流动速度过快，使焊缝金属流到根焊焊条的前方，焊条角度没有及时调整，无熔孔的情况下进行根焊，导致内部焊道成形不规则，形成内咬边焊接缺陷。

(3) 焊接接头处理不当。没有填满焊接接头处收弧时形成的弧坑就进行正常的根焊焊接，使焊接接头处两侧产生未熔合和内咬边的焊接缺陷。

(4) 沙漠施工场地风沙大，影响管道的正常焊接。管道内的过堂风或者空气受热膨胀从对口间隙中吹出，影响根焊接时电弧的正常燃烧，导致内焊道熔池形成不规则，形成内咬边的焊接缺陷。

通过对纳米比亚某油库及管道项目施工中产生的内咬边等焊接缺陷的分析，解决这种焊接缺陷关键是选择合适的焊接参数（焊接电流、焊接热输入、焊接速度、坡口的钝边厚度等），纤维素根焊时观察熔池的变化，及时调整焊条角度，保证管道内部焊道的焊接质量；利用自保护药芯焊丝半自动焊填充盖面时，通过调整好焊枪角度及焊丝的伸出长度控制好热输入，避免产生焊道烧穿和重熔造成焊接缺陷。
