# 阀座与密封膜片焊接的工艺改进实践

**【摘要】** 本文通过对阀座与密封膜片结构尺寸、焊接方法的分析，并结合本单位焊机特点，确定工艺改进措施。通过焊接实践与不断完善，优化焊接参数，并通过改进零件结构，解决了原来采用激光焊接长期存在的问题，满足了产品要求。

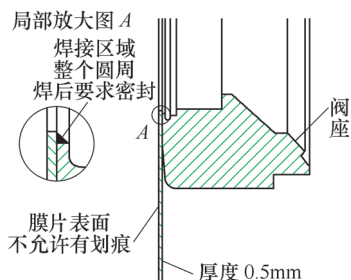
图 1

通过膜片进行密封的金属密封阀座是公司主要零件之一，其结构如图1所示。

阀座的材质为316不锈钢，膜片的材质为316L不锈钢，从材质看，焊接虽然不难，但由于膜片的厚度仅为0.5mm，采用普通焊接极易烧穿和变形，因而公司一直保持着原来的零件结构并采用从国外引进时采用的工艺——激光焊接，这只能委托外部供应商实施。
