# 内燃机气门锥面淬火开裂的分析

■ 王忠诚, 肖学林

**摘要:** 某带底窝的马氏体耐热钢气门, 进行锥面淬火后出现批量锥面开裂, 进行淬硬层深度检查时, 发现其深度与正常的相比深2~3mm, 而裂纹均在气门盘部的底窝内与圆弧交界位置, 此处为厚薄截面结合部位, 该位置因淬火应力集中而开裂。经过排查找到产生的原因, 并采取措施根除了该类质量问题的发生。

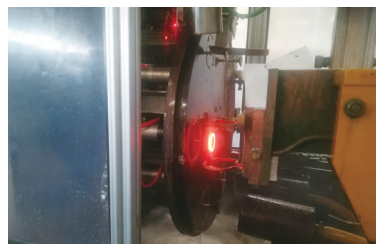
图1 六工位淬火实景

内燃机气门进行锥面淬火的目的是满足其耐磨性, 通常规定其锥面硬度在48HRC以上<sup>[1-3]</sup>, 某型号的内燃机气门材质为整体马氏体耐热钢(X45Cr9Si3), 采用六工位高频感应淬火机床进行气门的锥面淬火, 该产品的技术要求为: 锥面硬度550~700HV30, 硬化层深度 $\geq 2.8\text{mm}$ , 晶粒度细于8级, 淬火实景如图1所示。在某天操作者发现有300余支气门锥面淬火后开裂, 具体形状如图2、图3所示, 可以看出该裂纹在气门的底
