# 热处理对曲轴生产过程及材料性能的影响

□ 上海大众动力总成有限公司/许俊杰 邢韬

热处理不仅影响了曲轴的力学性能，也对生产过程造成了影响。生产过程中热处理前后的尺寸变化，热处理对刀具材料的要求以及热处理造成的裂纹，都是我们需要的关注的问题。就这些问题从原理上进行分析，找出问题的源头，并在过程中加以控制，从而保证零件的质量。

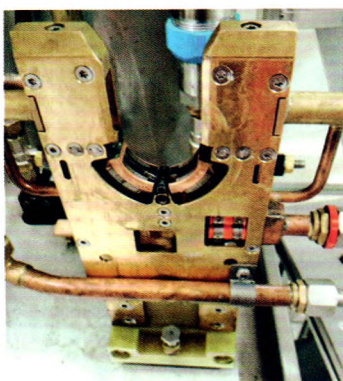
图1 轴径淬火感应器

本公司目前主要生产EA211型号为1.6MPI、1.4MPI及1.4TSI的小排量发动机。其中使用的曲轴主要分为铸件（材料为球墨铸铁）及锻件（材料为钢），涉及热处理程序为感应表面淬火及回火。相对于EA111采用圆角滚压来提高圆角处的疲劳强度，EA211采用感应淬火法来处理曲轴的圆角其疲劳强度更优于圆角滚压法。对轴颈面的热处理选用的是半圈式淬火感应器而轴头及法兰使用的是分式和式淬火感应器。具体如图1和图2所示。
