# 两起变压器套管渗漏油缺陷的分析与处理

文/国网浙江省电力公司绍兴供电公司 马江峰 胡恩德 孟凡生 田建中 倪钱杭

## 某变电站3#主变压器110 kV B相套管渗漏油分析与处理

## 某变电站2#主变压器10 kV B相套管渗漏油分析与处理

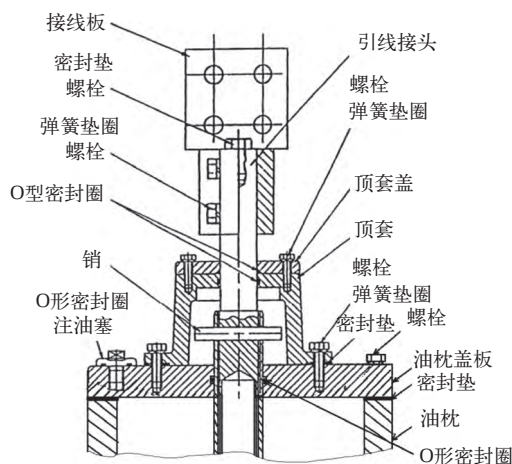
图2 OT套管头部结构

3#主变压器型号为SS10-180000/220，为江苏某变压器厂生产；110 kV B相套管型号为BRDLW-126/1600-4，为沈阳某电气有限公司生产，于2008年7月投运。该套管头部结构如图2所示。

检修人员现场查看, 110 kV B相套管油位指针满格, 达极限位置, 套管油枕盖板密封处有渗油情况。初步分析是由于厂家制造工艺不佳, 套管头部与主变压器本体之间密封不良, 存在内漏情况, 由于本体储油柜高耸(储油柜高于110 kV套管头), 将主变压器本体油逐渐压入套管油枕, 导致套管油位缓慢升高。同时由于套管头部密封垫存在老化, 在主变压器负荷变化以及气温变化过程中, 套管油枕内部压力升高, 油枕内油渗出。根据套管结构, 重点怀疑套管油枕盖板与引线的空心管壁之间的O形密封圈性能不良, 慢慢失去密封性能, 导致套管油枕与主变压器本体联通。
