# 一起220 kV电容式电压互感器二次电压异常升高故障分析

电容式电压互感器技术性能优越,在我国高压和超高压电力系统中应用广泛,其运行可靠性直接关系到电网安全。介绍了一起某220 kV电容式电压互感器运行中二次电压异常升高的故障,结合电容式电压互感器的特点,通过现场勘察、试验检测和解体检查确定了导致该故障的原因,并提出了相应的反事故措施。

魏菊芳 王楠 王伟 张鑫 冯军基/国网天津市电力公司电力科学研究院

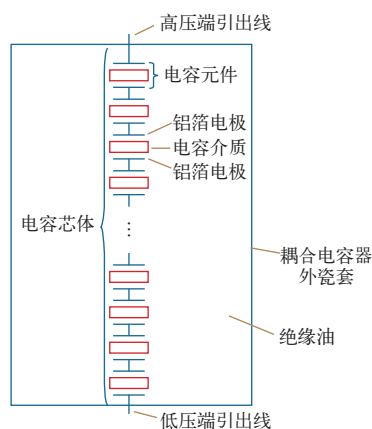
图16 CVT上节耦合电容器结构简单示意图

故障设备在运输存储阶段发生漏油缺陷，但在投运前进行介损与电容量测试时，数据未见异常，在运行12天以后发现设备异常，由此分析可能的原因：CVT上节耦合电容器内部主体结构为电容芯体，其由多个相串联的电容元件组成，每个电容元件是由铝箔电极和放在其间的数层电容介质（膜纸复合）卷绕后压扁并经高真空浸渍处理而成，简单结构示意图如图16所示。

电容芯体在CVT内部承担着重要的分压作用，在进行介损与电容量测试时，试验线通过连接高压端引出线和低压端引出线进行测量，主要为电容芯体的介损与电容量，周围电极通过绝缘油对低压端形成的杂散电容影响较小，因此判断：该故障设备在存储期间一直未承受电场作用，上节耦合电容器内部电容元件已浸透的绝缘油未析出，仍保持一定的绝缘性能，在投运前进行介损与电容量测试时，数据未见异常；投运

后，在运行电压的作用下，电容元件内部绝缘油析出劣化，绝缘性能下降，局部发生电容层间击穿，因此介损与电容量均有明显增大。

综上所述，造成224-9 C相CVT故障的主要原因：该故障设备自采购后作为备品备件在仓库中存放十余年，随着仓储位置的变更，曾多次搬运转移，期间上节耦合电容器底座受到外力冲击，底座密封不严造成轻微渗油，长年累积，耦合电容器内部严重缺油的情况发生。投运后，在运行电压的作用下，电容元件内部绝缘油析出劣化，绝缘性能下降，局部发生电容层间击穿，上节电容量增大，随着电容分压器分压比的变化，中间变压器一次高压端电压升高，因此导致二次线圈输出电压整体升高。

1) 加强对备品备件运输存储及维护管理，当仓储位置变更时做好交接记录，存储期间定期对备品备件进行检查及试验，确保备品备件完好无损。

3) 加强投前设备检查、试验管理，对于备品备件转运行的少油设备，应有历次试验记录，若存放时间较长，在投运前应按照要求进行交接试验，确保备品零缺陷投运。
