# AISI 316L不锈钢热处理表面贫铬分析与质量控制

**摘要:** 企业在生产时一批AISI 316L不锈钢搅齿经渗氮处理后, 出现表面氧化、渗层硬度不达标, 在安装时搅齿出现生锈现象。通过对产品检测及试验研究验证, 分析了搅齿失效的原因并提出了相应的补救措施和质量控制方案。

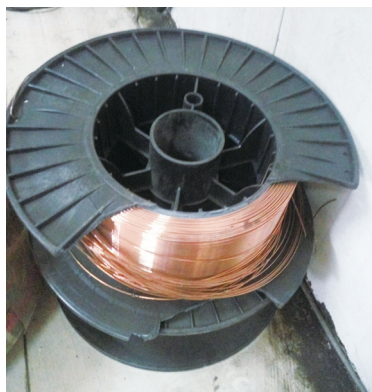
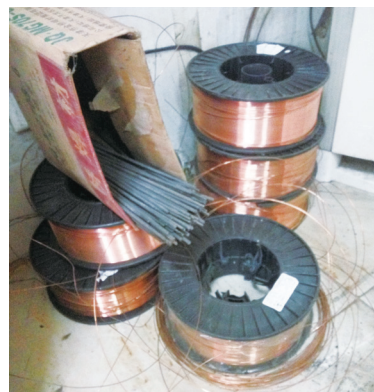
图1 破损的焊丝

CO<sub>2</sub>气体保护焊普遍应用于建筑工程、工程机械以及汽车和航空工程中。其中CO<sub>2</sub>气体保护焊焊丝在使用或搬运的过程中经常会出现焊丝盘损坏,致使焊丝无法正常使用,无形中增加了焊接材料的成本。破损的焊丝如图1所示。
