# 渣油加氢装置 I 系列第四加氢反应器 人孔法兰裂纹修复工艺分析

**摘要:** 根据加氢反应器裂纹较大的实际情况拟定修复工艺, 并成功返修, 为国内加氢反应器裂纹的修复施工积累了宝贵经验。

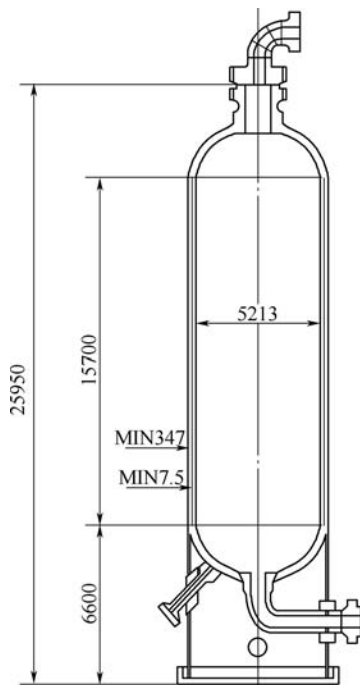
图1 R1804加氢反应器结构

(1) 基本参数 设备基本尺寸:  $\phi 5213 mm \times 23150 mm \times (347+7.5) mm$ ; 主体材质: SA-336M-F22V+TP309L+TP347; 设计压力: 21.05MPa, 操作压力: 19.8MPa; 设计温度:  $454^\circ C$ , 操作温度:  $418^\circ C$ ; 工作介质: 渣油、 $H_2$ 、 $H_2S$ 。

(见图1) 为日本神钢制造, 总重1050t。2008年8月投用后, 在历次的停工检修定期检测和换剂过程中的检查均未发现异常。2017年4月, 装置停工检修期间对反应器各接管法兰密封面进行着色检验, 发现反应器DN750人孔法兰环连接面外斜面及底平面

存在较大裂纹缺陷(见图2~图4), 裂纹累计长约1900mm, 占密封面周长的三分之二, 裂纹形状主要为单条和树枝状两种特征。
