# 后桥主减速器轴承偏磨研究

□ 江西江铃底盘股份有限公司 / 姜致强 吴国华 饶剑文

**摘要：**驱动后桥总成在装整车上进行NVH测试后，拆解主减速器总成，发现主动齿轮内外轴承及差速器轴承外圈内壁均出现一定程度的偏磨痕迹，为验证该现象是否正常，是什么原因导致，对主减速器总成结构和主减速器总成装配前后，加载前后进行一系列对比分析，找出主减轴承偏磨的根本原因，对后续的主减速器总成故障分析提供必要的参考。

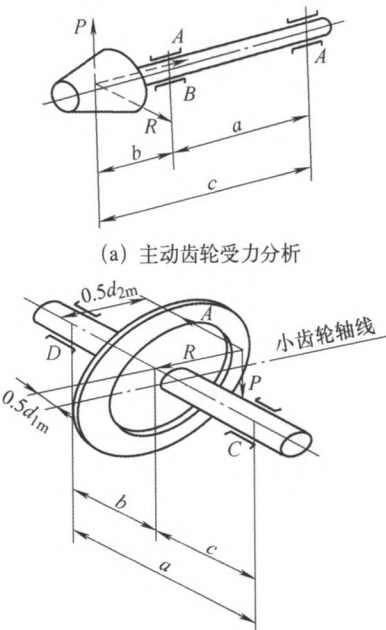
图2 齿轮受力分析

图2中， $P$ 为齿面宽中点处圆周力， $A$ 为齿轮轴向力， $R$ 为齿轮径向力， $d_1m$ 为主动齿轮分度圆直径， $d_2m$ 为主动齿轮分度圆直径。

轮圆周力 $P$ 及径向力 $R$ 会影响轴承受力不平衡,是导致主齿轴承和差速器轴承的偏磨的主要原因,且偏磨方向应该是圆周力 $P$ 及径向力 $R$ 的合力方向
