# 柴油机6DM缸盖线OP130铜套压装工艺

**摘要：**针对柴油机厂6DM缸盖线OP130铜套压装生产工艺进行研究，对产品存在的问题进行试验测试和理论分析，并利用软件进行有效的数据分析，确认主要原因并制定对策，通过改进压头、检测工具的结构，消除挤压变形量。同时提高了产品合格率及生产效率。

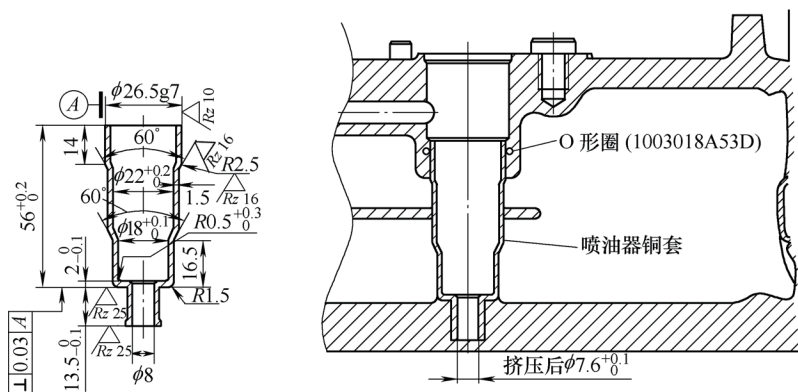
图2 1003016-81D铜套

某柴油机厂重机部6DM缸盖线自2013年生产以来，返工缸盖共计1 873件，返工率高达9.45%，远高于目标要求的5%，加工件质量问题严重影响了生产线的生产组织及生产效率。按照各类返工原因进行统计对比，发现铜套压装不合格的问题最为突出，如图1所示。因此，提高6DM缸盖线OP130铜套压装的合格率是关键，即要提高1003016-81D和1003016-M80-0000两种型号铜套（见图2、图3）的合格率。

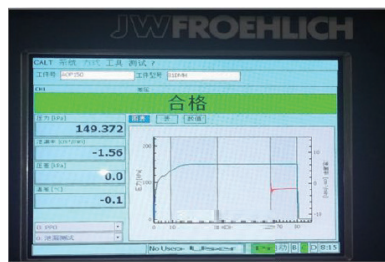
图5 验收测试

(3) 验收标准。机加工铜套压装后检验的验收标准为：①铜套小头平面 $\phi 15\text{mm}$ 圆内不允

许有任何磕碰伤。②气缸盖气密试验泄漏率 $\leq 10\text{cc/min}$ ，如图5所示。
