# 电厂发电机组励磁机轴瓦脱胎的治理

文/中国石油集团电能有限公司热电一公司 赵喜锋

介绍了中国石油电能有限公司热电一公司汽轮发电机组励磁机前轴瓦频繁脱胎的情况，分析了励磁机前轴瓦脱胎的原因，并采取了相应的措施，保证了机组安全、稳定运行，为同类型机组存在励磁机前轴瓦脱胎的治理提供可靠依据。

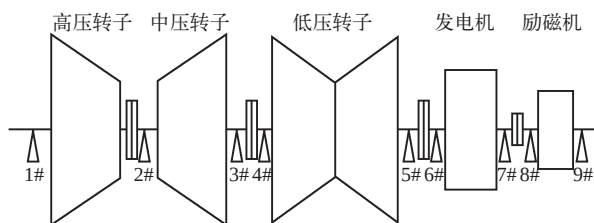
图1 200 MW汽轮发电机组轴系布置图

中国石油电能有限公司热电一公司现安装3台国产200 MW汽轮机发电机组，分别于1991年、1992年和1993年投产，型号为CC140/N200/130-535/535，该型汽轮机发电机组由5根转子组成，共有9个支撑瓦，从高压转子至励磁机转子，分别为1#~9#瓦，高压转子和中压转子通过刚性联轴器连接，由三个轴瓦支撑，1#、2#瓦为三油楔型轴瓦，3#~7#瓦为椭圆型轴瓦，8#、9#瓦为圆筒型轴瓦，整个轴系如图1所示。机组正常运行时1#~7#瓦振动值均不超0.03 mm，轴瓦运行状态良好；8#、9#瓦振动不超过0.04 mm，8#瓦通过临界转速时振动比较大，最大时达0.085 mm。
