# 一起海上石油设施电网失电事件原因分析及处理

**摘要:** 干式变压器空载投入运行时产生的励磁涌流影响着海上石油孤岛电网电力系统的安全稳定运行, 其引发的发电机继电保护装置误动作, 造成海上石油设施电网失电。分析了此次失电的原因, 并提供相应建议。

## Cause analysis and treatment of a power loss incident of offshore oil facilities

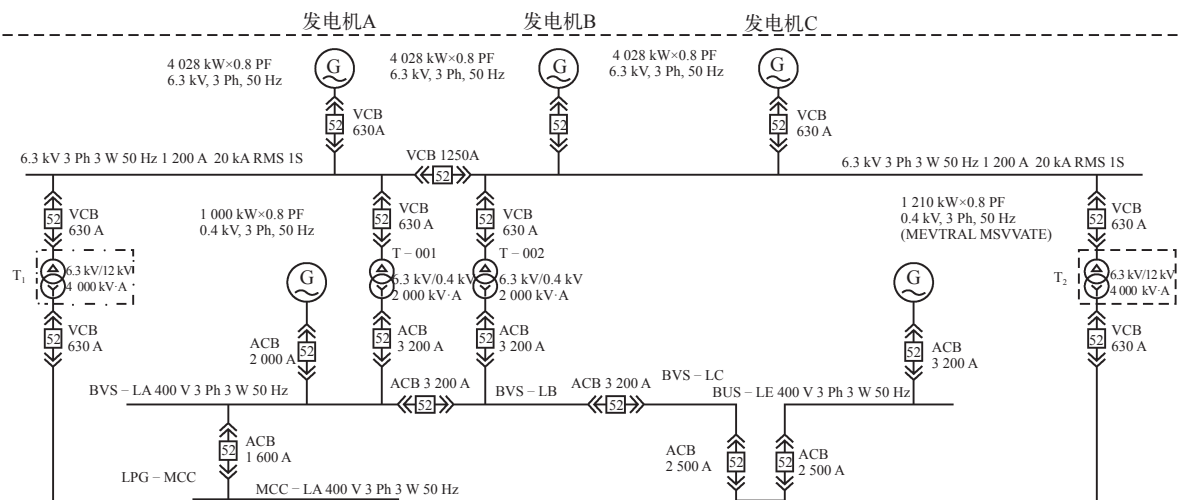
图 1 海上石油设施电网一次接线图

故障前发电机A/C在线运行，发电机B机处于停运状态，6.3 kV母联柜处于合闸状态，变压器T-001和T-002运行，由于变压器T<sub>1</sub>/T<sub>2</sub>改造扩容后，需要对变压器T<sub>1</sub>/T<sub>2</sub>进行送电测试，当对变压器T<sub>1</sub>空载投入运行时，造成发电机A和B保护继电器装置GE489保护同时动作，发电机进线柜分闸，致使电网失电，海上设施生产关停。
