# 冲锁机液压缸导柱螺纹断裂失效分析

**摘要:** 采用断口观察、常规理化检测和受力分析等方法, 对断裂的液压缸导柱进行了系统的分析。结果表明, 导柱的热处理状态不合理导致强度低, 是其断裂的主要原因。

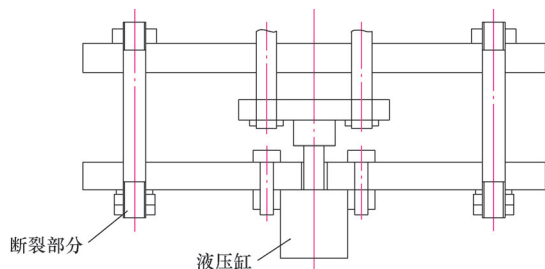
图1 冲锁机结构示意图

冲锁机在某型号产品组件加工中, 用于将螺纹套冲压变形, 防止螺纹套在使用过程中发生松动而造成质量事故。其设备结构(见图1)及工作原理为: 液压缸固定在底板上, 由4根导柱连接, 液压缸举升过程中, 向上推动连杆机构, 带动冲头压入螺纹套一定深度并保持一定时间, 使螺纹套变形, 从而在螺纹副中形成锁止效果, 此时4根导柱的螺纹均匀承受反向的15kN工作压力。从2017年5月该设备投入使用后, 每隔3~5个月导柱的螺纹处就会发生断裂, 维修方式均为更换原厂导柱, 由于设备结构狭小, 每次更换需要5~6h, 严重影响生产效率。由于厂家未提供导柱图样, 无法进行针对性改进, 为了缩短维修时间, 减少对设备的损伤, 2018年10月对再次发生的断裂件进行分析, 以查明并解决断裂问题。
