在同步器齿毂的实际生产过程中，裂纹缺陷是对产品质量影响最为严重的因素。根据对同步器齿毂在生产过程中产生裂纹的压制成型工序、精整工序及高频淬火工序的分析，采取相应的有效措施，可大幅度降低生产过程中的废品率，提高生产效率。

□ 辽宁省兴城市粉末冶金有限公司 谷文金 孙立臣

## 粉末冶金同步器齿毂裂纹问题分析与解决

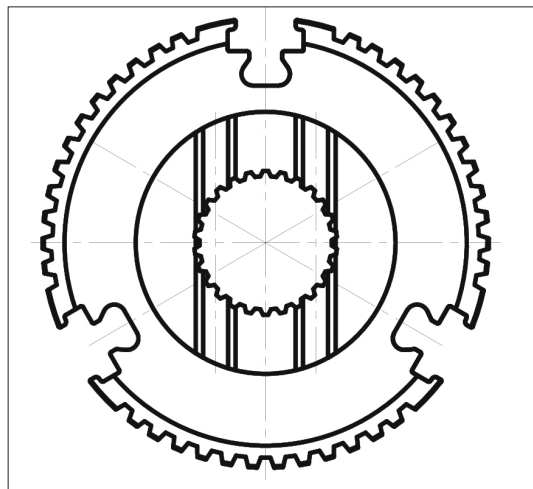
图1 同步器齿毂

同步器齿毂（图1）是汽车变速器中的重要零件，其作用是汽车行驶过程中换挡变速时，避免由于换挡冲击而产生打齿现象，同时提升换挡的舒适性和可操作性，降低噪声。因此对于粉末冶金同步器齿毂（以下简称“同步器齿毂”）的质量要求也是最严格的，不允许有裂纹。同步器齿毂在生产中产生废品的主要原因是裂纹，这种裂纹缺陷占生产产品的2%左右，而且产生裂纹的同步器齿毂产品多为批量出现。因此，解决生产中同步器齿毂裂纹产生问题，是整个生产过程中的重中之重。
