# 一起有载分接开关滑档引起的换流变内部放电事件分析

文/ 南方电网有限责任公司超高压输电公司曲靖局 雷雄飞

以国内某换流站一台换流变有载分接开关滑档故障为分析对象，从油色谱气体量变化与器身内部放电对故障形成原因及变化过程进行分析，极性选择开关切换不成功是导致此次故障的根本原因，并对换流变的后期运行维护提出指导意见。

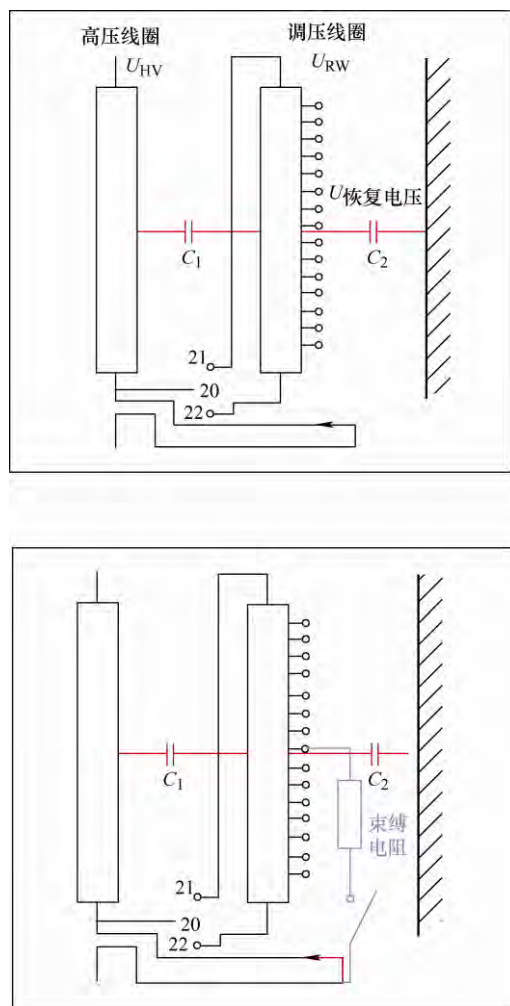
图2 有载分接开关在极性开关动作时的电压分布原理图

1) 该换流变调压档位较多(11档),调压绕组布置在最外层,调压绕组与网侧绕组之间存在耦合电容 $C_1$ ,调压绕组与换流变外壳及箱底磁屏蔽板之间存在耦合电容 $C_2$ 。正常运行中,当换流变分接开关分接选择器在通过中间档位时(即6A、6B、6C档),需进行极性转换。极性选择开关K由“+”(或“-”)切至“-”(或“+”)过程中,调压绕组将“短暂悬浮”并产生较高的容性电压,为了限制这个电压,在调压绕组中间抽头与绕组末端N(N接地)之间接入一个阻值为210 kΩ的束缚电阻,该束缚电阻通过一个开关接入,在切换开关动作前投入,切换开关动作后退出。接入束缚电阻后,当极性选择开关动作时,调压绕组中仍然会产生一定的容性电压,只是这个电压被束缚电阻钳制在一个可接受的范围,在此称为“偏移电压”,如图2所示。

2) 在极性转换过程中,即由6B至6A或6B至6C档调节过程中,极性选择开关K由“+”切至“-”或由“-”切至“+”过程中,由于“偏移电压”存在,极性选择开关切换动作时仍然会引起触头间火花放电,极性

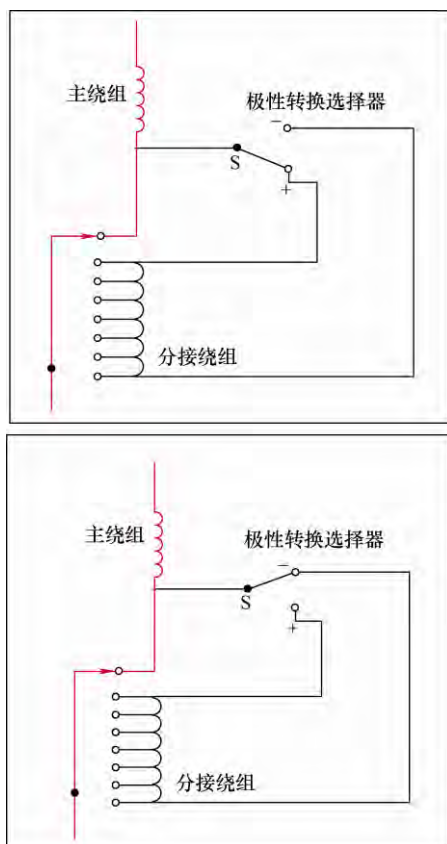
图3 极性档位切换过程

档位切换过程如图3所示。

4) 2019年2月27日至3月2日, 该换流变有载分接开关两次滑档且保护动作后分接开关停止在过极性转换选择器切换中间位置(极性转换中间档位为升档6B→6C间或降档6B→6A间), 时长分别为7 min和11 min, 远远超过正常时的切换时间(55 ms左右), 致使极性选择开关触头在换流变本体油中发生持续电弧放电, 从而导致该换流变

油劣化, 产生大量乙炔和氢气。因此, 该换流站故障换流变C相乙炔突然增大的原因是: 2月28日08:27和3月1日00:00两次调压时, 极性选择开关触头尚未完成切换, 分接开关停车于触头刚分离或即将接触位置时, 调压绕组上长时间保持“偏移电压”, 致使极性选择开关触头在换流变本体油中发生持续电弧放电导致的。

分接开关发生滑档且停车在过极性转换位置时, 调压绕组将长时间保持“偏移电压”, 致使极性选择开关触头在换流变本体油中发生持续电弧放电, 产生乙炔, 严重时甚至烧损极性选择开关触头, 长时放电电流通过束缚电阻还将引起束缚电阻发热, 可能造成进一步的危害, 因此运行中应采取措施避免分接开关发生滑档, 尤其须避免滑档后分接开关停车在极性转换位置。同时, 运维人员应制定现场应急处置方案, 一旦发现换流变分接开关滑档, 应立即进行人为干预, 避免换流变分接开关长时间停车在极性转换位置。EA
