# 立式凝结水泵电动机振动故障的诊断与处理

文/中油电能热电一公司 高利军

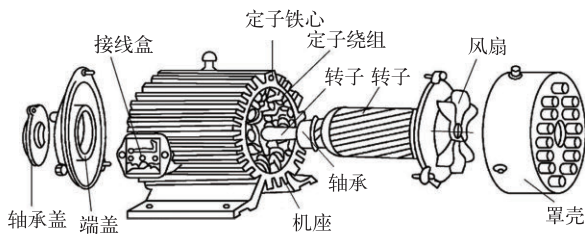
图2 电动机结构图

分量,经现场检修和验看并配合轴承故障诊断仪测试,并未发现动摩擦和轴承故障。凝水泵轴承无异常振动,且电动机连接凝水泵轴承,由此可判断凝水泵无异常。考虑到工频部件频繁发生振动,初步认定电动机车轮运行两个月后可能出现不平衡,需要对电动机转子平衡进行纠正处理。另外,由于泵组为垂直结构,基础结构不牢,泵与电动机组合面水平度可能出现异常,是造成异常振动的原因之一。但无法将现有数据和频谱作为理论支撑依据,只能再次进行现场测试和测量以消除风险。电动机结构如图2所示。
