# 37Mn5钢管内壁分层缺陷分析与改进

**摘要:** 采用光学金相、扫描电镜及微区能谱分析等方法, 对37Mn5钢管热变形中内壁分层缺陷进行了分析。结果表明: 分层缝内有大型氧化铝及含Mg复合夹杂物。在连铸生产中, 未在中包的最优寿命周期内生产特殊钢种, 发生包衬卷渣是产生分层的主要原因, 次要原因是保护浇注不良导致了新生氧化铝在水口结瘤、脱落, 污染了钢液。此外, 还有质量检验环节的问题, 并提出了改进的建议。

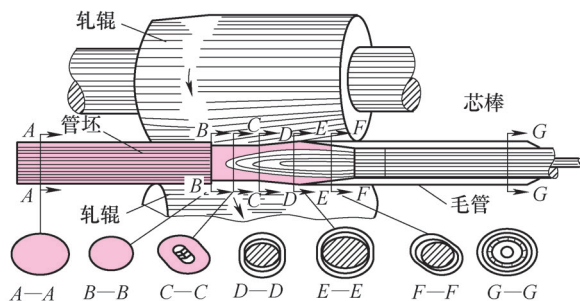
图5 穿管过程

用户穿管过程如图5所示，顶头前端的心部金属，在芯棒顶头与斜轧辊组合构成的空间内反复碾压、解离成空腔，而后金属沿顶头轮廓，以轴向变形为主+横向变形为辅的方式碾扩成孔。在这一过程中，原轴向分散分布的夹杂物间的距离逐渐缩小，向变形最大的内壁区集中，并有合并的可能，而大型夹杂物则会沿斜横向铺展成一个时断时续的

薄弱面。在后续校圆、减薄、减径中，自外而内依次收缩，内壁区含夹杂带的夹层因不能随本体同步缩减而离解，大而薄的分层因内层进一步收缩而鼓起、挤破，也因薄层快冷而呈变形形态，界面脱碳不明显。工序减径比（ $D_{\text{原}}/D_{\text{新}}$ ）越大，产生鼓包的数量越多<sup>[1]</sup>，夹杂物越大越易于形成鼓包和破口现象。这是毛管进一步热加工中特有的现象，反映了穿管工艺对穿管用坯（圆坯或圆钢）的洁净度有更为严格的要求。
