# 太阳能集热器弹簧板断裂原因分析

**摘要:** 某厂太阳能集热器65Mn钢弹簧板安装期间发生大量断裂失效, 为查明失效原因, 通过化学成分、金相组织特征分析, 力学性能检测, 断口形貌观察等方式, 结合其制备工艺及安装条件, 分析了弹簧板的断裂失效原因。结果表明: 65Mn钢弹簧板失效性质为氢脆断裂, 因为在酸洗及电镀工序中, 材料表面发生吸氢, 以及消氢处理工艺和操作不及时, 导致弹簧板中氢含量较高, 安装期间相继发生延迟脆断现象。根据弹簧板断裂失效原因, 提出了减小酸洗时间、增加电镀速度、及时消氢等建议, 为弹簧板的生产工艺改进和工程质量提高提供重要依据和参考。

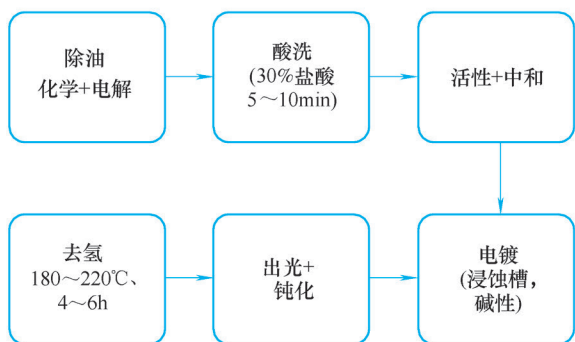
图1 电镀锌工艺主要流程

试验材料为65Mn钢弹簧板, 规格为270mm×185mm×2mm, 化学成分见表1, 符合GB/T 1222—2007《弹簧钢》中对65Mn的化学成分要求。弹簧板的主要制造工序为: 淬火(840℃×1h, 油淬)→回火(400℃×2~2.5h, 空冷)→酸洗+电镀锌→消氢处理, 电镀锌流程如图1所示。选用5件弹簧板进行试验分析, 编号为I、II、III、IV、V, 其中I、II、III发生断裂, IV、V为酸洗+电镀锌前的状态。
