# 一起110 kV隔离开关电动操动机构故障分析

文/国网冀北电力有限公司廊坊供电公司 毕影娇 赵雨 吕艳硕 张东亮 李 锐

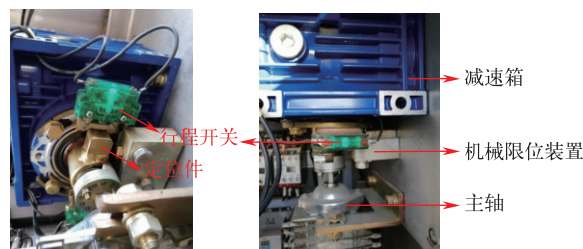
图5 正常状态下的电动操动机构

正常状态下的电动操动机构如图5所示。以电动分闸过程为例，按下分闸按钮后，分闸接触器线圈接通，接触器常开触头闭合并自锁，使电动机起

动，电动机向减速装置提供能源，主轴进行逆时针转动，带动传动机构，使隔离开关分闸；当主轴转动到趋近分闸终点位置时，其上的定位件使处于常闭触头的行程开关打开，分闸接触器控制线圈失电，接触器常开触头打开，使电动机失去电源支持，机械限位装置则将机构限制在分闸位置。
