# 一起110 kV电缆终端故障及仿真分析

文/徐超叶婷

国网江苏省电力有限公司无锡供电分公司

针对一起110 kV电缆终端故障开展解体分析、理化性能检测及电场强度仿真等，发现电缆终端存在施工工艺缺陷，电缆应力锥部位主绝缘处打磨不平导致电缆主绝缘及电缆应力锥界面存在气隙，在运行电压作用下长期存在局部放电，导致绝缘快速老化，形成电树，最终导致击穿。研究结果对指导高压电缆施工安装、运行检测及防范该类型故障有重要参考意义。

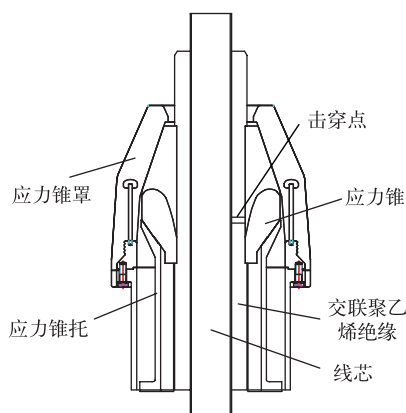
图1 电缆终端结构示意图

3) 锥托有明显放电痕迹出现部分缺损, 锥托下部弹簧有部分损坏。

4) 应力锥有明显裂痕, 部分应力锥已完全脱落。

5) 击穿点位置距离应力锥最底部105 mm, 击穿孔直径约为17 mm, 击穿点与锥托顶端处于同一水平面。

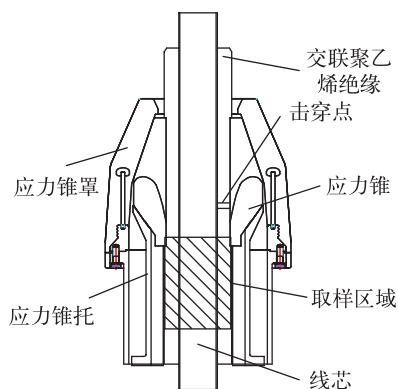
图2 取样区域示意图

在实验室对电缆主绝缘进行结构检查和绝缘机械性能(老化前)、绝缘热延伸及绝缘热收缩试

验。检测结果见表2, 结果表明电缆短样品符合GB/T 11017—2014《交联聚乙烯绝缘电力电缆及其附件》额定电压110 kV、 $U_m=126$  kV标准要求。

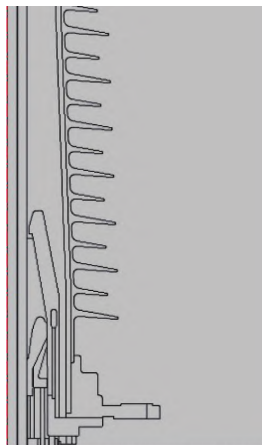
图9 仿真结构示意图

仿真结构示意图如图9所示，电场仿真计算范围取电缆终端中部的矩形区域，包括电缆附件应力锥罩、电缆附件应力锥、电缆外半导体层及电缆铜导体等结构，该区域为电场强度最高、变化最大区域。

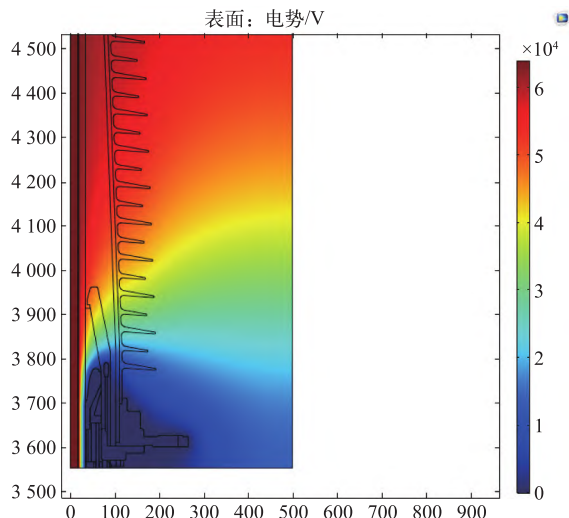
图10 电缆终端电势分布（打磨良好时）

此时，电缆终端应力锥与电缆主绝缘紧密贴合，电缆终端电势图如图10所示，电缆终端电势等位线图如图11所示。从图中可以发现其等位线均匀分布，未发现明显电场畸变点。
