# 一起发电机差动保护TA二次开路故障引发保护动作的分析及处理

文/陈 斌  
国能（福州）热电有限公司

以600 MW超临界汽轮发电机组发电机中性点TA二次引线开路故障引发发电机差动保护动作的事故为例，对事故原因进行分析和判断，提出处理与预防方案。在后续发电机运行过程中，应加强该部位的巡视监测和维护，制定事故预案，为后续发电机组稳定运行提供有力保障。

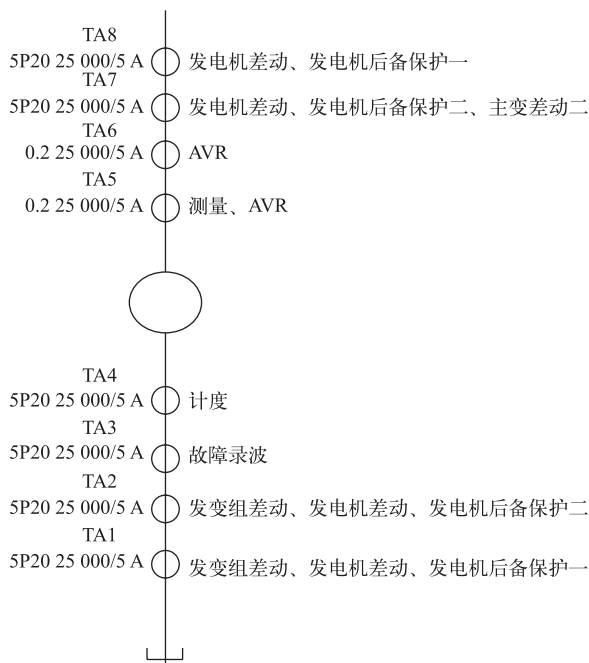
图1 发电机保护TA配置图

国能（福州）热电有限公司一期工程为2×600 MW发电机机组，该发电机机组为上海汽轮发电机有限公司生产的QFSN-600-2型汽轮发电机，发电机保护采用两套美国通用电气公司（General Electric Company）生产的G60型微机发电机保护装置，按A、B屏双重化冗余设计模式配置，发变组保护A屏发电机保护装置编号为G60-I，发变组保护B屏发电机保护装置编号为G60-II。发电机机端配置4组TA（编号为TA5~TA8），发电机中性点侧配置4组TA（编号为TA1~TA4），其中第一组电流互感器TA1与TA8构成A柜G60-I装置中的发电机差动保护一，第二组电流互感器TA2与TA7构成A柜G60-II装置中的发电机差动保护二，TA参数及具体接线情况如图1所示。某日，该厂1#机运行中，发电机中性点TA1中B相二次引出线过热烧断，保护A屏G60-I套装置报“发电机差动保护”动作，机组解列。
