双离合自动变速器的壳体属于薄壁铝合金铸件，其上分布着纵横交错的油道，钢球通常用作油道的端口密封。本文从钢球以及钢球孔的配合尺寸、压装设备的精度和刚性、压装工艺以及压装环境等方面分析了钢球压装力的影响因素及其解决措施。

□ 安徽江淮汽车集团股份有限公司 汤善荣 谢飞 杨健

## 浅谈变速器壳体钢球压装力影响因素

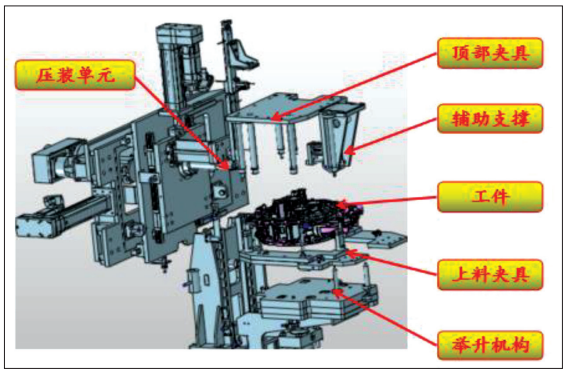
图2 钢球压装主要部件结构

钢球压装设备主体结构包括举升机构、上料夹具、辅助支撑、顶部夹具和压装单元等几个主要组成部分。钢球压装主要部件结构如图 2 所示，压装时剖面如图 3 所示。

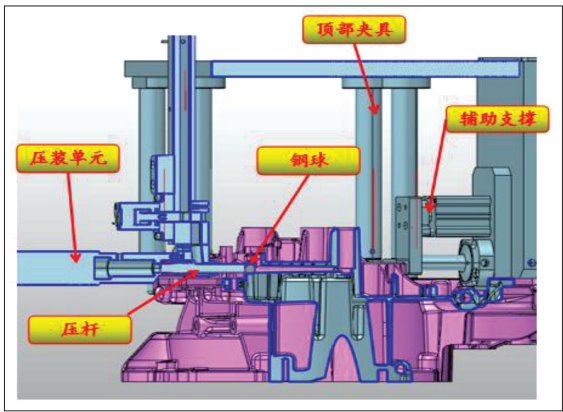
图3 钢球压装时剖面

为了验证对中偏差对压装力的影响，我们选取 1 号钢球孔验证对中偏差对压装作用力的影响。通过人为调整压杆与 1 号钢球孔的同轴度偏差，统计在不同的同轴度偏差下钢球的实际平均压装力，结

果表明同轴度偏差与压装力关联性大，且成正比。

通过制作专用对中工装,利用对中工装控制压杆与钢球孔理论中心的同轴度,对中工装上的孔的位置按照壳体上对应孔的理论中值加工(位置偏差 $<0.02\text{ mm}$ ),孔的直径比压杆的直径大 $0.03\sim0.05\text{ mm}$ ,压装时压杆与壳体钢球孔的理论中心线同轴度小于 $\phi 0.09\text{ mm}$ 。同时修改工艺文件,增加使用专用对中工装检测频次的要求。

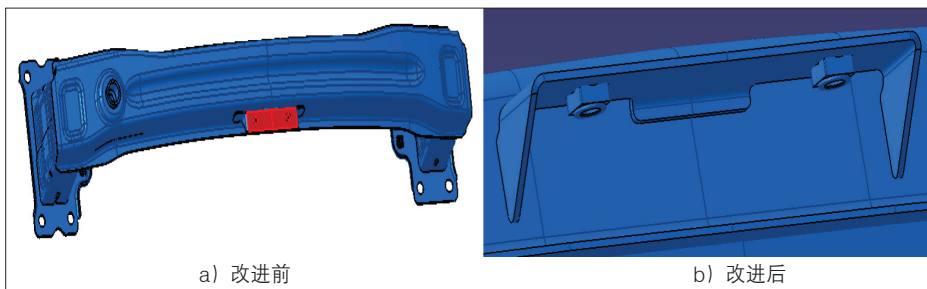
图8 通过对支架改进采用局部焊接是否有干涉现象。在进入ADAS设备标定前员工需晃动雷达检查雷达是否安装到位及与周边是否有干涉,否则会出现因雷达与周边干涉调整为假性合格,经过特殊路面路试后雷达位置出现变化,导致雷达失效,组

合仪表产生报警。

同时,新车型在新品阶段时需对影响雷达关键相关件尺寸进行数据核查,最终保证雷达在ADAS设备校准台上水平方向和垂直方向调整量,考虑雷达安装件的累计公差及来件制造一致性差异,需进行加严控制( $\leq 1.8^{\circ}$ ),以保证量产后车型不会存在雷达相关故障。AI
