# 发动机无法起动故障诊断与排除

**摘要：**根据车辆故障现象，检查各系统接线情况，判断故障原因。最后结果表明，发动机无法起动不一定是其本身的原因，也有可能是其周围串联系统故障引起。

一辆2013款上海通用别克凯越轿车，搭载1.6L F16D3发动机，行驶里程89 957km，发动机不能起动，但起动机运转正常。

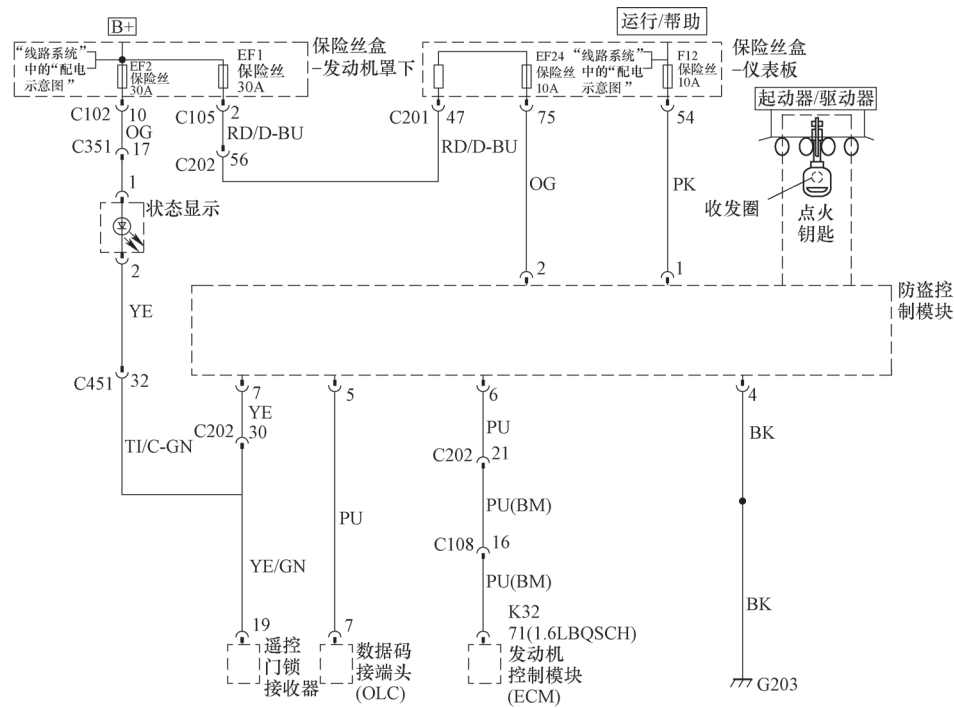
图4 防盗系统示意

找到发动机控制模块的第71号针脚，也就是诊断K线，测量其电压为10.01V，正常。直接从发动机控制模块的71号针脚接一根线到OBD诊断接口的7号端子，重新连接诊断仪进行测试，此时发现可以正常通信了，随即读取了故障码为P162610：防盗燃油启用信号遗失。查找维修手册，该故障码表示发动机控制模块没有收到有效的钥匙信息、接通点火钥匙以及发动机控制模块不被激活。该车防盗系统又称阻断系统，由带收发器（芯片）的点火钥匙、防盗模块、识读线圈、发动机控制模块以及防盗指示灯组成。收发器与防盗模块之间的数据传递通过调节电磁场的振幅来实现；识读线圈安装在点火开关上，用来探测接收收发器的用户信息。

当点火钥匙接通时，识读线圈获取钥匙信息，当防盗模块读取钥匙信息代码时，与防盗模块内存储的钥匙代码进行比对，如果检测钥匙有效，防盗模块向发动机控制模块发送一条串行数据有效信息，发动机控制模块接收到该信号后，对发动机进行正确的控制；如果发动机控制模块无法接收到有效信息，将关闭喷油器电路和点火电路。

既然直接从发动机控制模块的71号针脚接一根线到OBD电脑的7号端子后，诊断仪能从发动机控制模块读出故障码，就说明发动机控制模块并没有损坏。根据故障码P162610，发动机控制模块报燃油启用信号遗失，说明没有收到防盗模块的有效信息，防盗系统存在故障。点火钥匙、识读线圈、防盗模块和通信线路

块，更换防盗控制模块后故障排除。
