# 1 000 kV变压器绝缘缺陷案例分析

文/安义岩 刘天奇 张星宇  
国网内蒙古东部电力有限公司电力科学研究院

对一起1 000 kV变压器主体变绝缘缺陷案例进行分析,利用超声局部放电定位方法在长时感应耐压带局部放电过程中对变压器放电位置进行定位,通过厂内解体检查发现了放电点,结合放电位置结构和解体检查情况分析了故障原因。

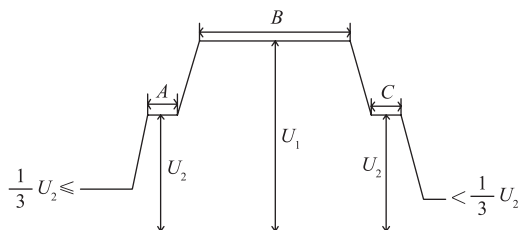
图1 长时感应耐压带局部放电加压程序示意图

停电后,现场依据GB/T 24846—2018《1 000 kV交流电气设备预防性试验规程》对异常产气变压器开展了绕组连同套管的绝缘电阻等常规试验测试,各项测试结果均无异常。对异常产气变压器进行长时感应耐压带局部放电测量试验,方波校准后,高、中、低传递比为50:20:4。试验时同步利用超声局部放电定位系统进行故障定位,试验加压程序如图1所示,局部放电测量数据见表2。

$U_1=1.3U_m/\sqrt{3}=825.6\text{ kV}$ ;  $U_2=1.1U_m/\sqrt{3}=698.6\text{ kV}$ ;  $U_m=1\text{ 000 kV}$  (设备运行最高电压)。

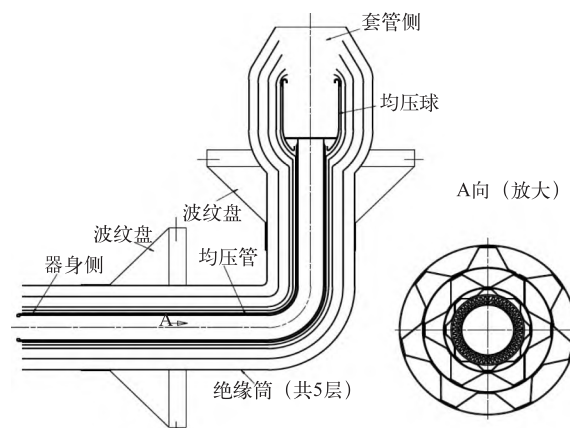
图5 高压出线装置结构图

1 000 kV高压出线装置由均压球、均压管、波纹盘及多层绝缘成型件构成，绝缘成型件共5层，层间进行油隙分割。出线装置一端与器身配合，另一端与套管底部接线端子配合，如图5所示。
