# 连续重整装置碱洗塔腐蚀原因分析及改进措施

**对碱洗塔原因进行综合分析并采取针对性措施——**连续重整催化剂再生烧焦是连续重整的关键工艺。为了保证再生气达到环保要求和减少系统腐蚀,再生气处理采用碱洗工艺,本文从工艺操作、腐蚀机理等方面对连续重整装置再生系统碱洗塔泄漏原因进行综合分析,找到腐蚀泄漏原因并采取针对性措施,为日常操作提供了思路和参考。

某石化 80 万 t/a 连续重整装置采用 IFP 技术,于 1997 年 11 月建成投用,2012 年检修由 60 万 t/a 扩容改造为 80 万 t/a。催化剂再生烧焦是连续重整装置催化剂活性的关键工艺。为了保证催化剂的活性,催化剂烧焦过程中需要不断地注氯。再生烧焦后的放空气体(再生烟气)中含 HCl 量为 500 ~ 2 500  $\mu\text{g/g}$ 。法国 Axens 公司的再生烟气处理工艺采用碱洗方式,虽运行成本低、处理后完全达标,但存在操作复杂、设备易腐蚀、碱洗塔运行效率低等问题,为了保证再生气达到环保要求和减少系统腐蚀,在再生系统设置一套洗涤系统,再生气先在静态混合器中与碱液接触中和,再进入碱洗塔进一步洗涤。再生系统碱洗塔 D305 主要作用是利用除盐水清洗再生气碱洗之后存在的 HCl 等腐蚀性离子。碱洗塔顶

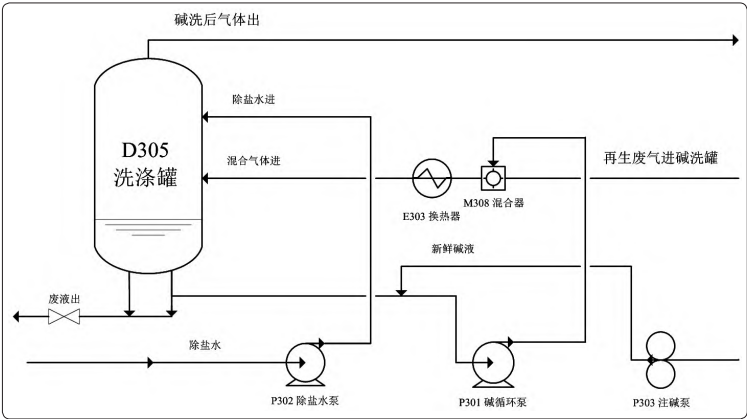
图2 碱洗系统流程

主要工艺流程如图 2 所示,由于催化剂再生需要注入一定量的氯(二氯乙烷),再生循环气中含烧焦过程中产生 HCl 等酸性气体,碱液通过 P301 注入循环气中,经过混合器 M308 与循环气混合后经冷却器 E303 进入碱洗塔中下部,在碱洗塔上部注入除盐水,通过 5 层泡罩塔盘进一步洗去循环气中残留的碱液及少量酸性气体。
