# 弹性阻尼联轴器在 PDH 装置产品气压缩机上的应用

通过在大功率的丙烷脱氢装置压缩机组应用弹性阻尼联轴器,使装置能够长周期平稳安全运行——

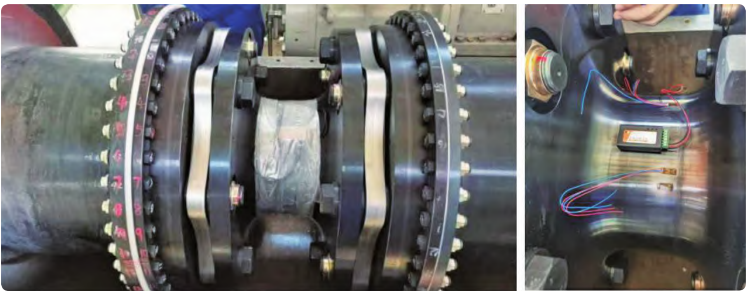
图 15 扭矩测试仪器现场安装情况

1. 待测试仪器安装就位后如图 15、图 16 所示。我们按照正常开机步骤进行了变频输出扭矩的脉动测试，结果发现当电动机（4 极电动机）在超过 1 200 r/min 时现场运作声音发生异常且齿轮箱低速轴水平方向的振幅为 110  $\mu\text{m}$ 、垂直方向的振幅为 150  $\mu\text{m}$ （满量程为 150  $\mu\text{m}$ ）如图 17 所示，在 1 430 r/min 时电动机与齿轮箱低速轴之间的联轴器的扭矩脉动范围在 120  $\text{kN}\cdot\text{m}$  左右，如图 18 所示，且随着转速的升高还有增大的趋势，为了安全起见进行了停机并作进一步分析。事后对其频率进行 FFT 分析发现机组无论在哪个转速下运行，始终存在一个 22.37 Hz 的频率且与工频无关，如图 19 所示。
